鼠多門入館のご案内

鼠多門は、金沢城の西側の郭である玉泉院丸に位置し、木橋(鼠多門橋)により接続される金谷丸(現在の尾山神社境内)からの出入口として機能していました。石垣の間に設けられた大扉の上に櫓が作られた櫓門形式の城門で、城内の他の門と同じく、屋根は木型を鉛板で覆う鉛瓦、外壁は白漆喰塗り、腰壁には海鼠壁が用いられますが、海鼠壁の目地が黒漆喰で仕上げられることが、城内の他の門には見られない特徴です。

●整備の概要

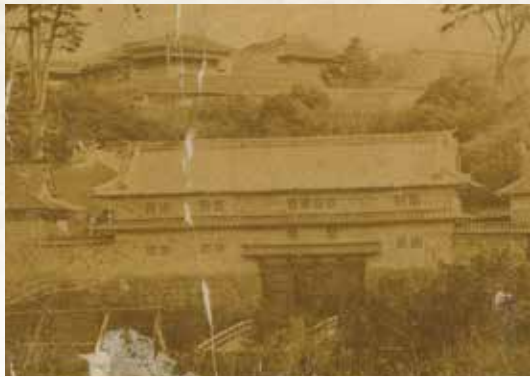
黒漆喰仕上げの「海鼠漆喰(なまこじっくい)」

また、鼠多門の特徴である黒漆喰仕上げの「海鼠漆喰(なまこじっくい)」が出土したことから、鼠多門の海鼠壁は黒みがかかった鼠色であったことが明らかになりました。

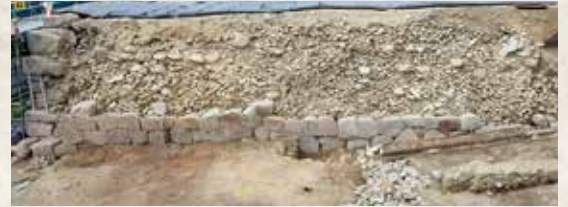
側壁石垣の検出状況(北)

埋蔵文化財調査では、鼠多門の外郭線や門の礎石位置を特定できたほか、通路部の側壁石垣の下部が遺存していたことなど、明治17年(1884)に焼失した鼠多門に係る各種の遺構を検出し、規模、構造について確認しました。

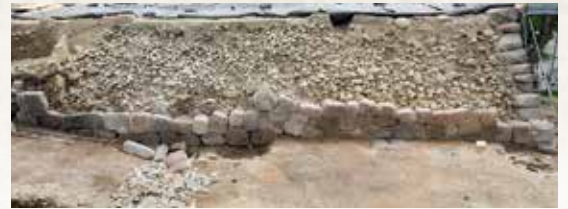
側壁石垣の検出状況(南)
