# 1. 令和7年度の作業実績

## 2. 石材の回収・解体を完了した石垣の調査結果

3. 石垣復旧設計（案）

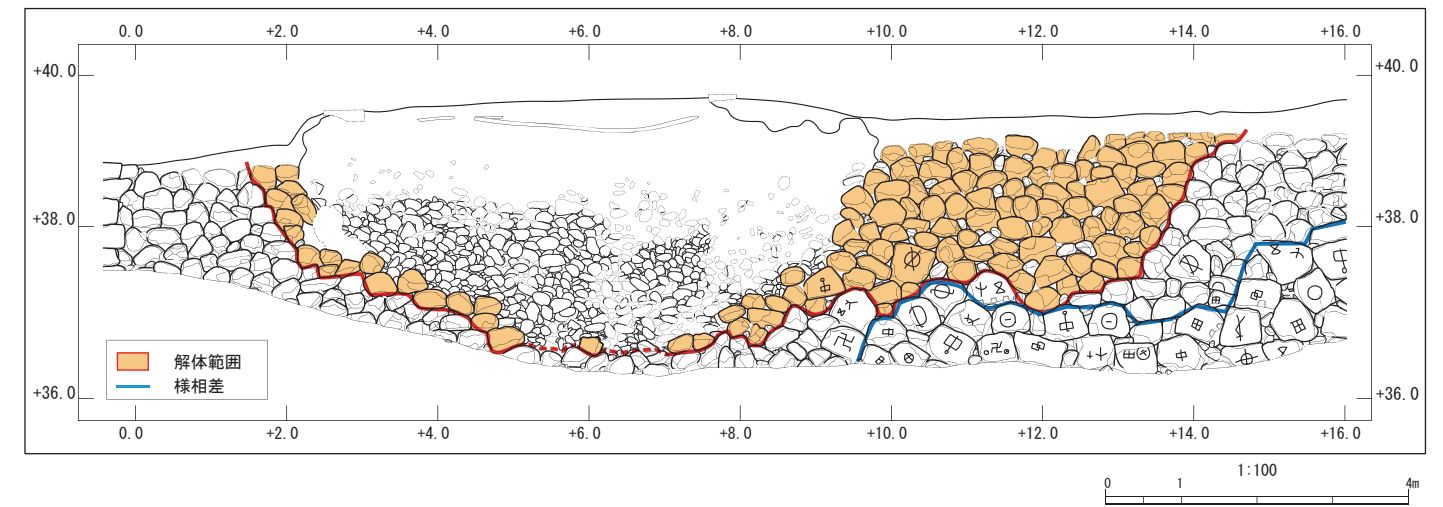
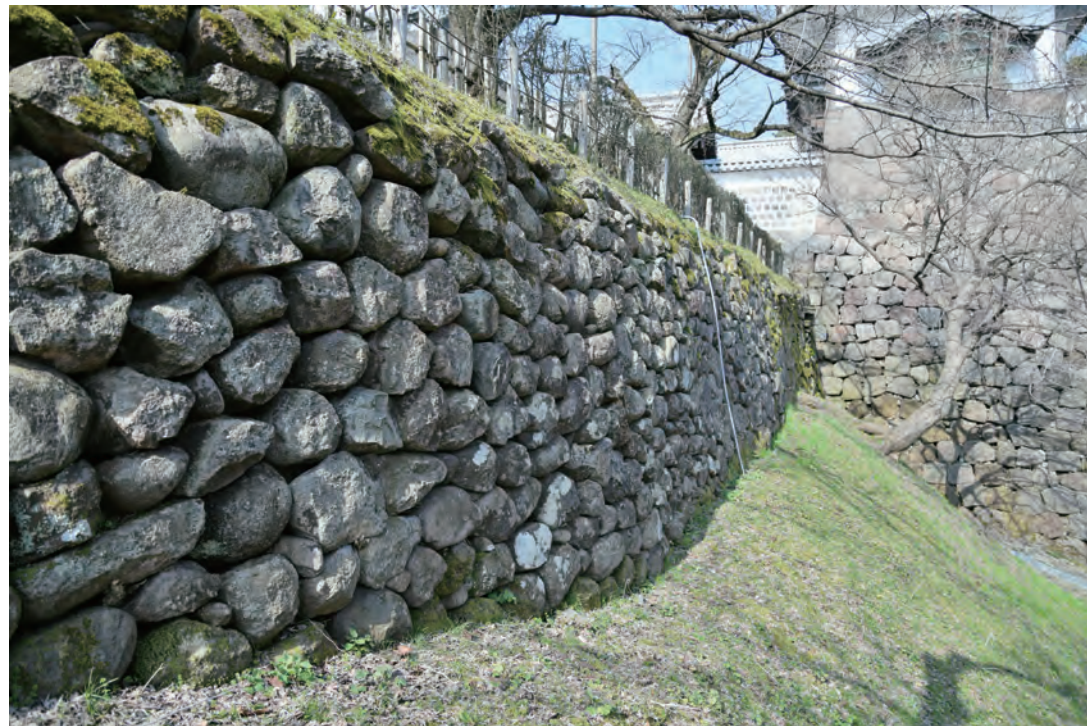
- ・地震以前から波打つような変形  
→栗石に目詰まり等みられないため、過去の地震による変形の可能性

- ・地震の揺れにより、裏込めにゆすり込み沈下が生じ、変形部分を中心に中段からくの字に折れるように崩落

壁面が波打つように変形（地震以前）

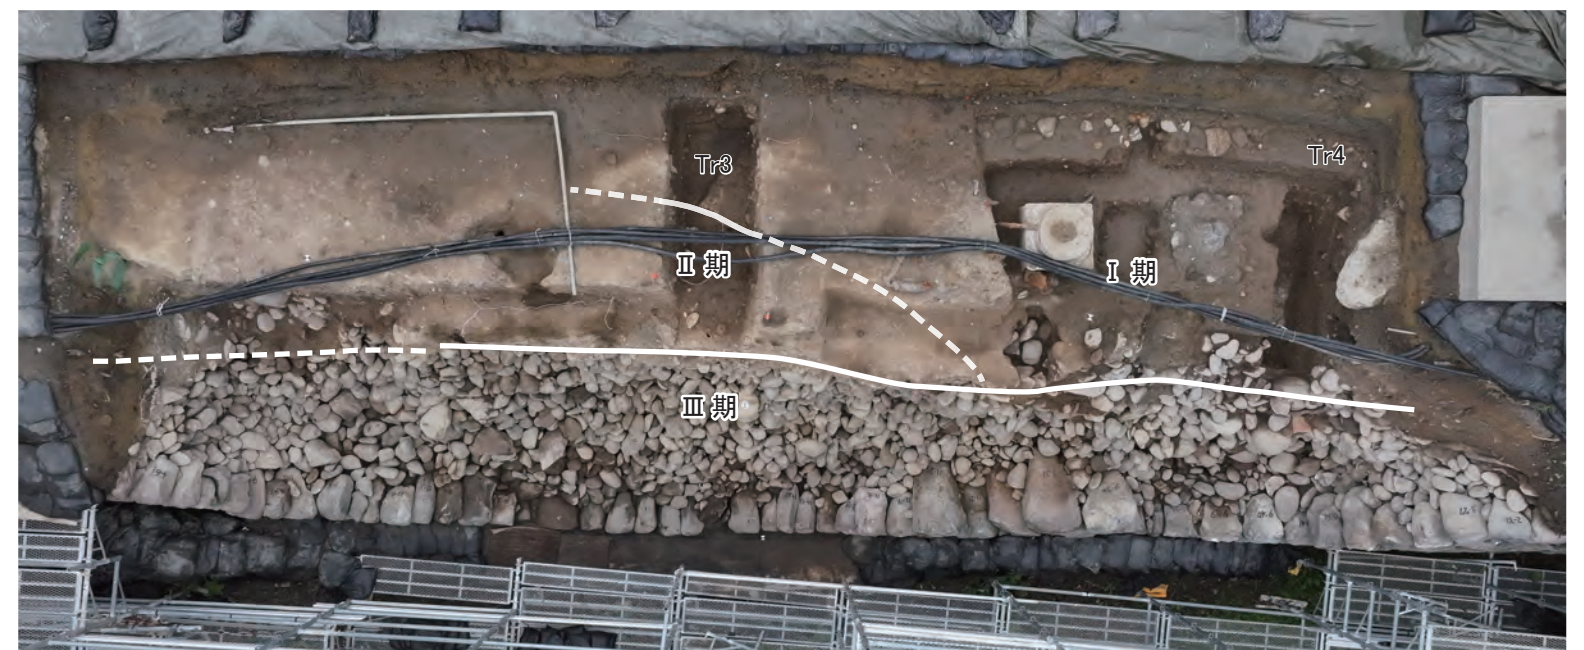
石垣14段目撤去後全景（上空から、写真下が北）

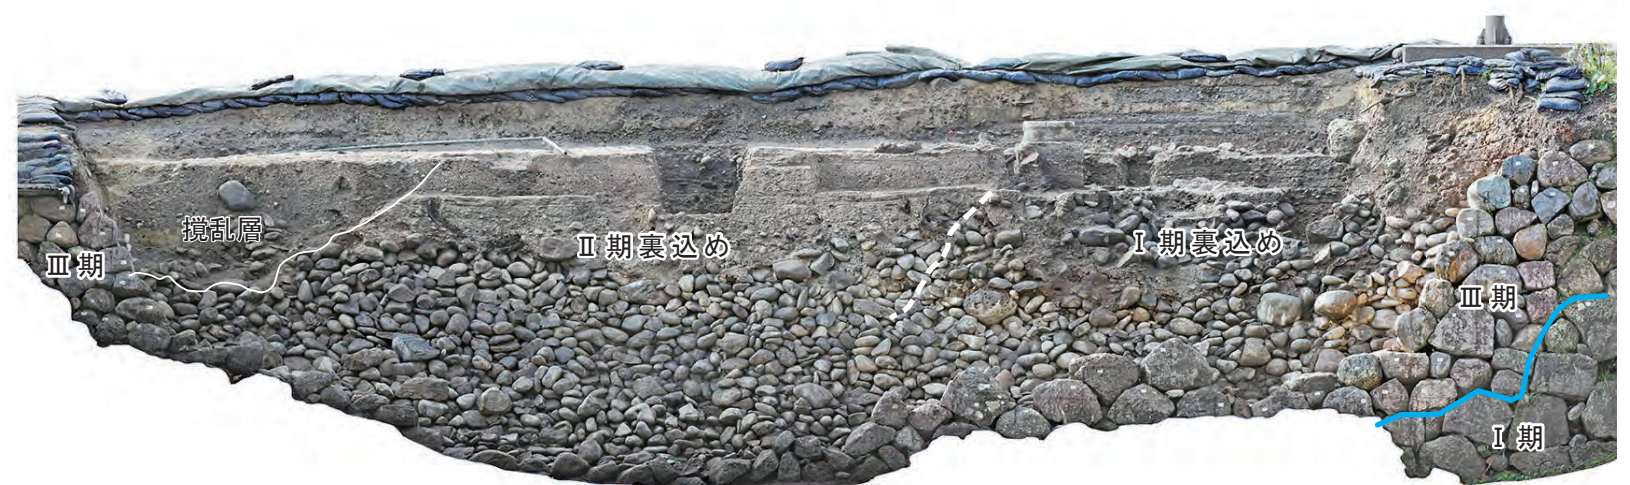
栗石層立面オルソ写真（石垣14段目撤去後）

崩落した河原石積み石垣の掘方壁に前段階の石垣の裏込めを確認

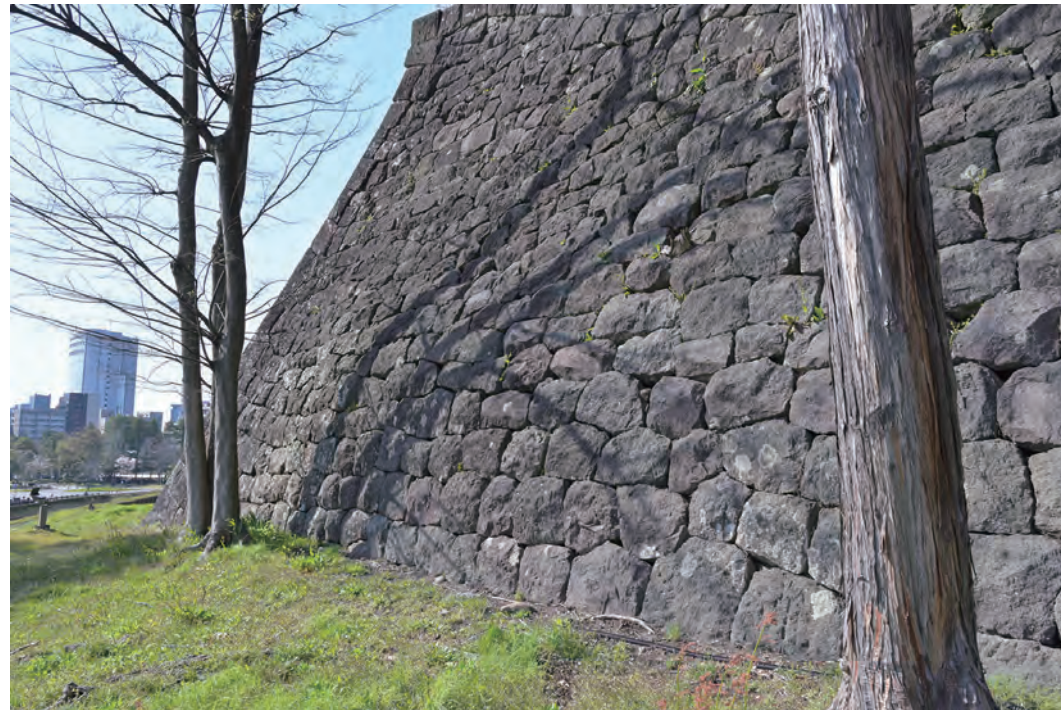
- ・地震以前から石積み下部に孕み出し  
→水が裏込めの土砂層を緩くし、混入した不要な旧材により重さを増した土砂層の土圧により石積みを押した

高さ 3 m前後が孕み出す（地震以前）

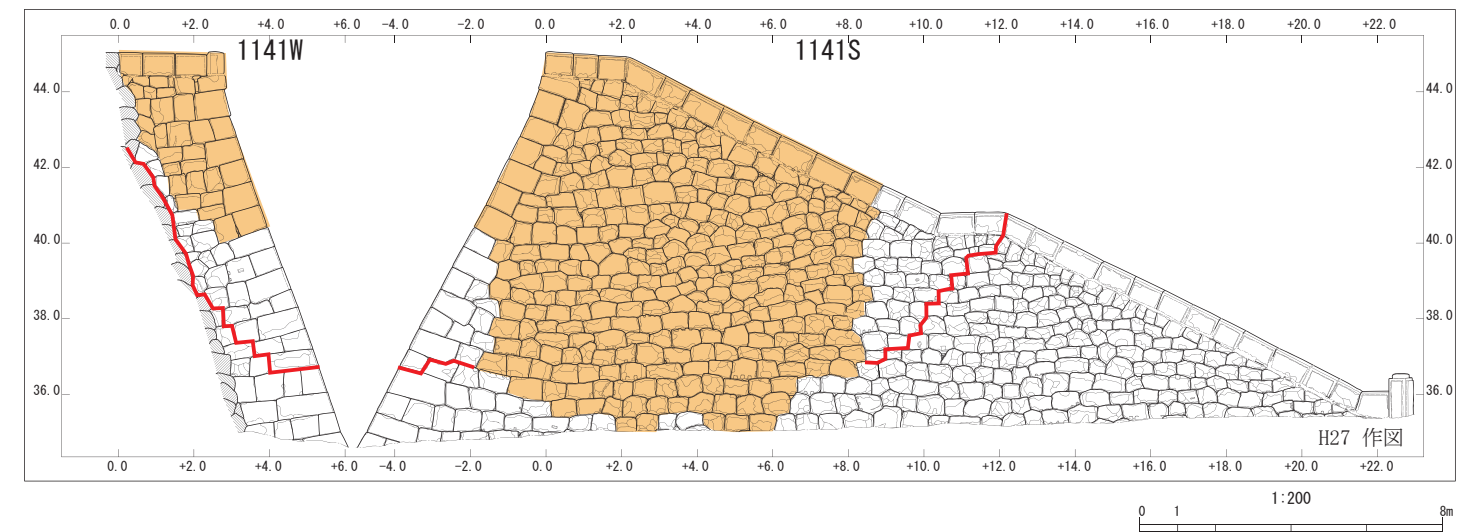
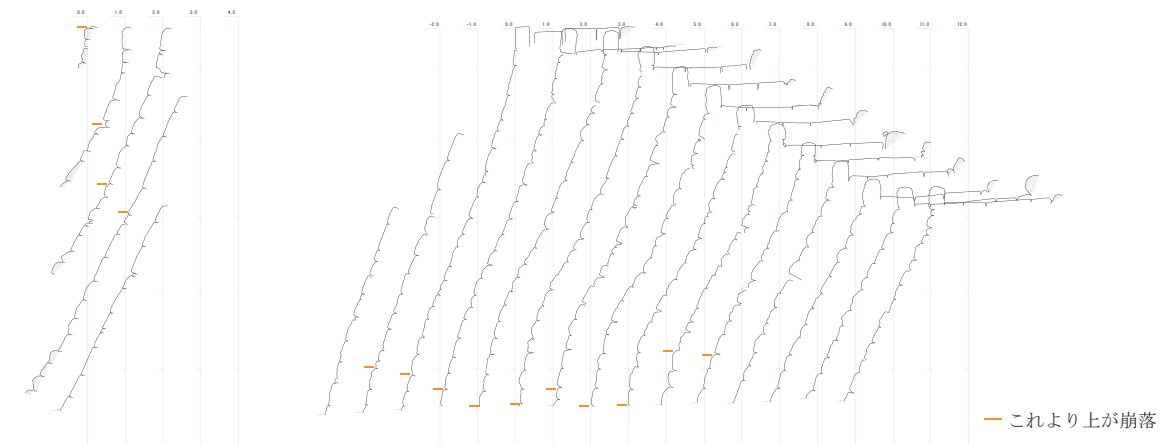
- ・地震の揺れにより、既存の変形が進行し築石の接点が緩み、変形部分から崩落

— これより上が崩落

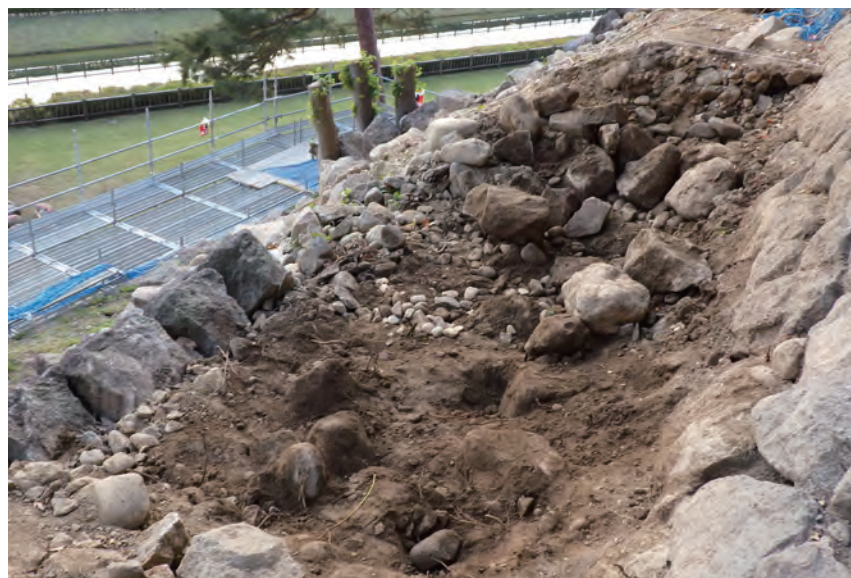
裏込めの土砂層に不要な旧材が浮石のように混在

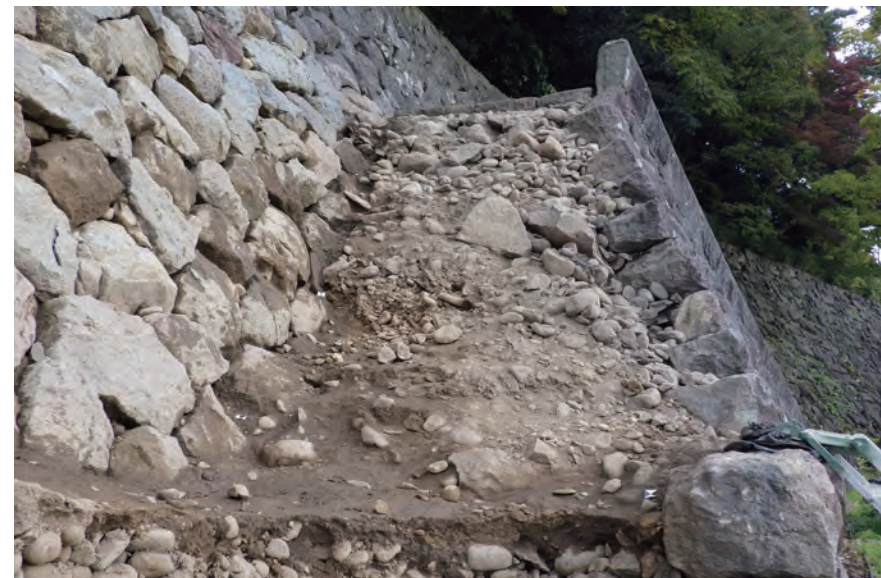
栗石層は不均一

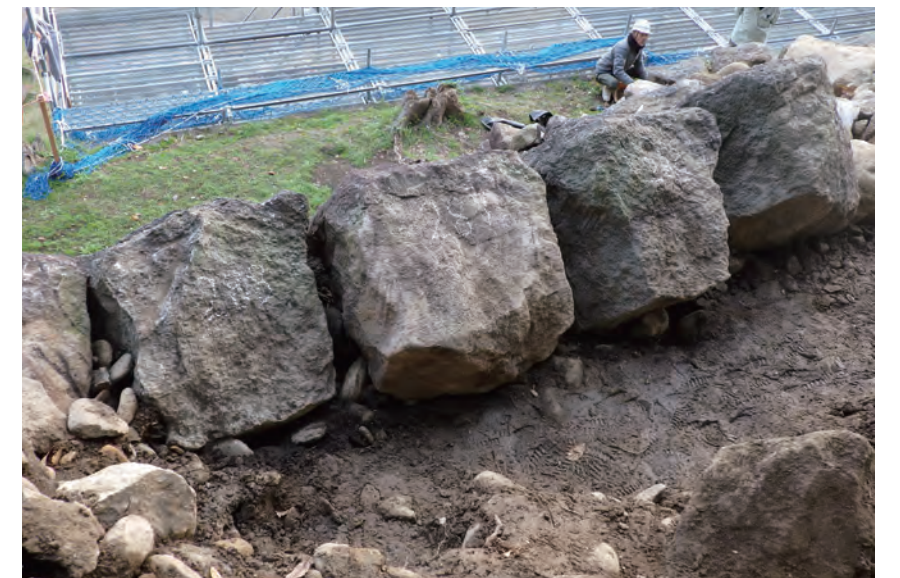
築石の控えは短く揃えられている

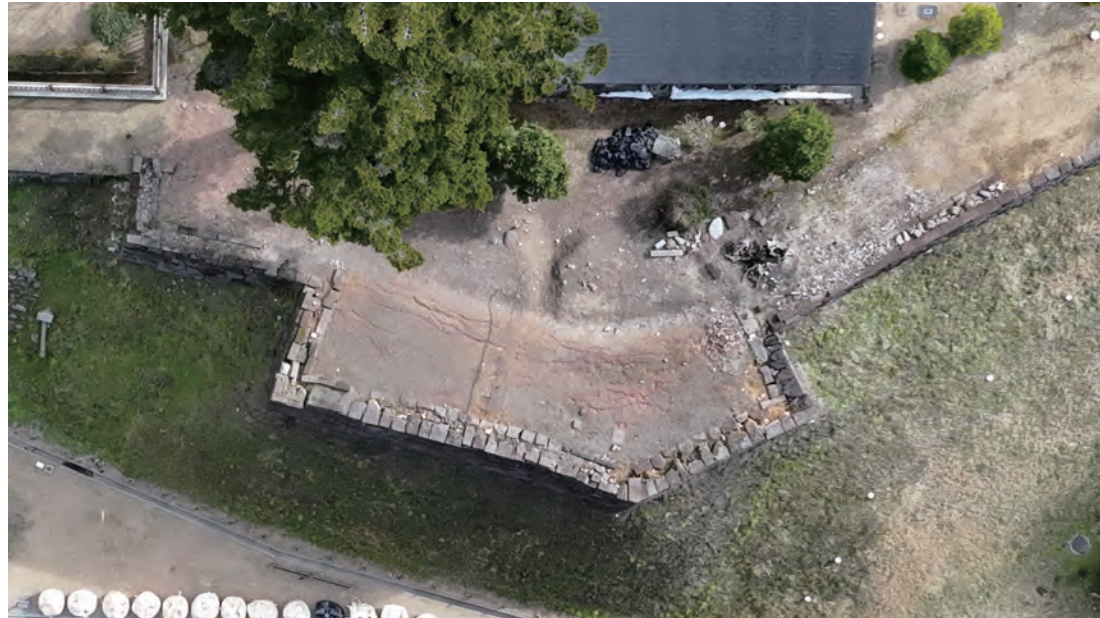
- ・ 櫓台状に突出した形状
- ・ 平成19年修理・・・石積復旧（勾配補正なし）、裏込めは全て栗石で施工

玉泉院丸南西石垣の形状（櫓台状に突出）

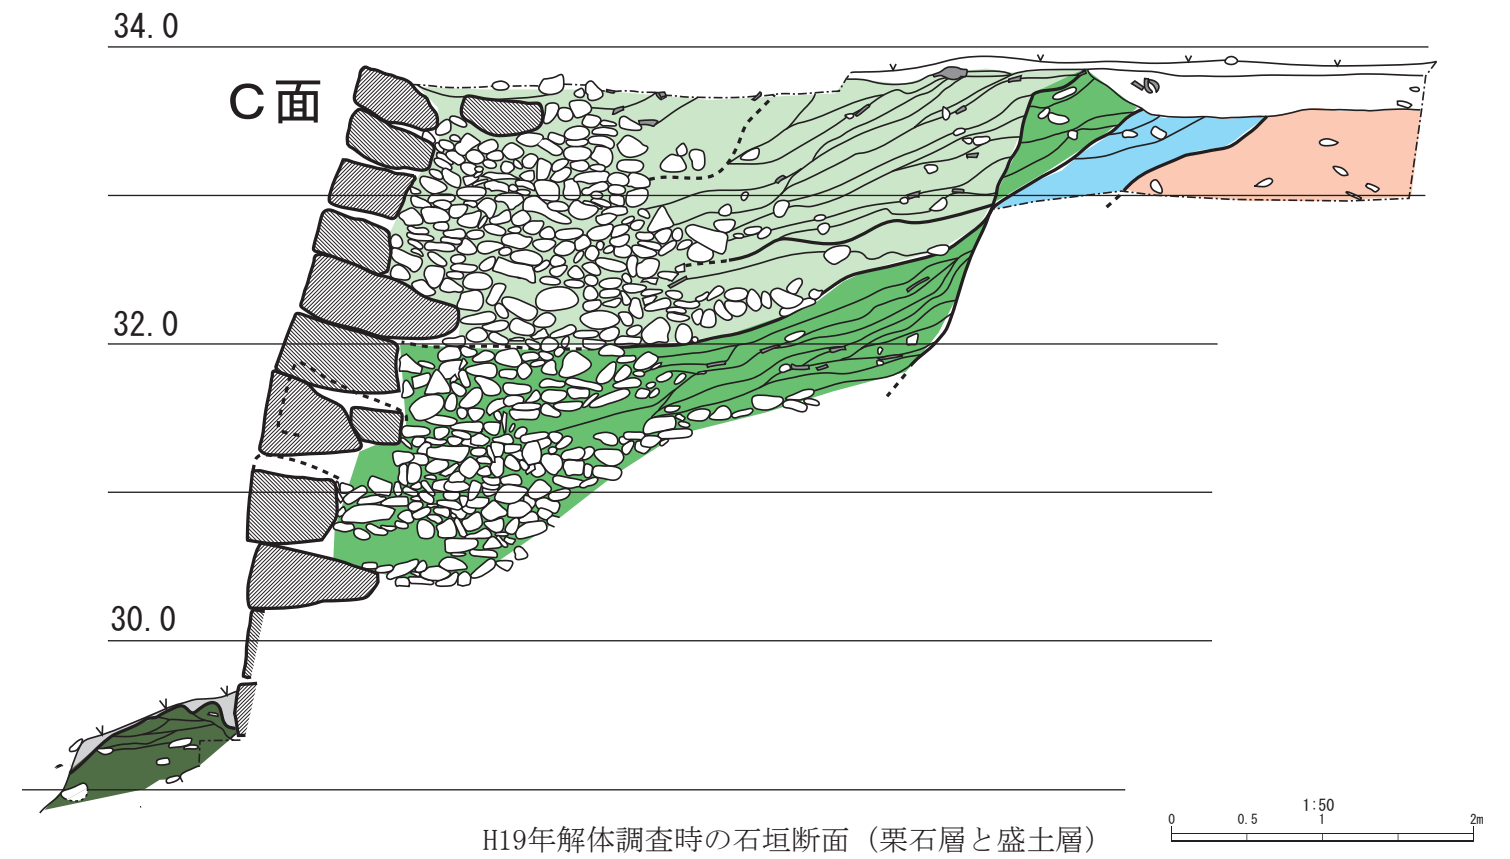
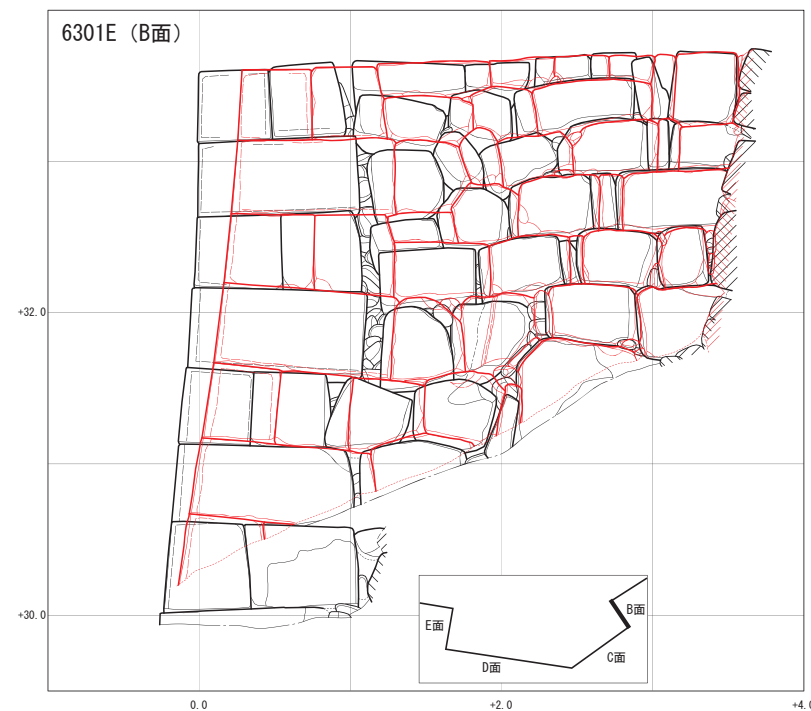
- ・ 斜面側の壁面が一体的に前倒れ

隅角部と築石部の間に亀裂が入るように変形（赤：地震前）

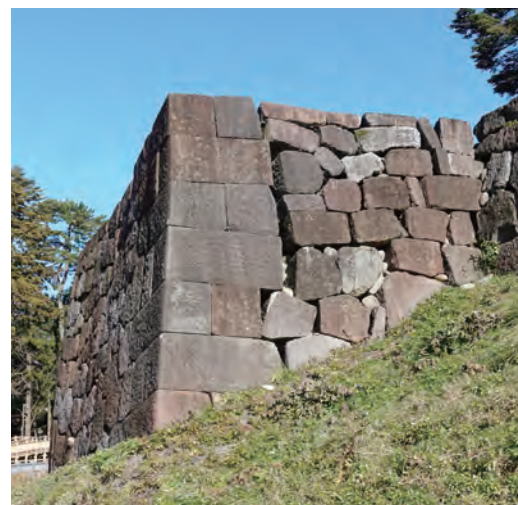
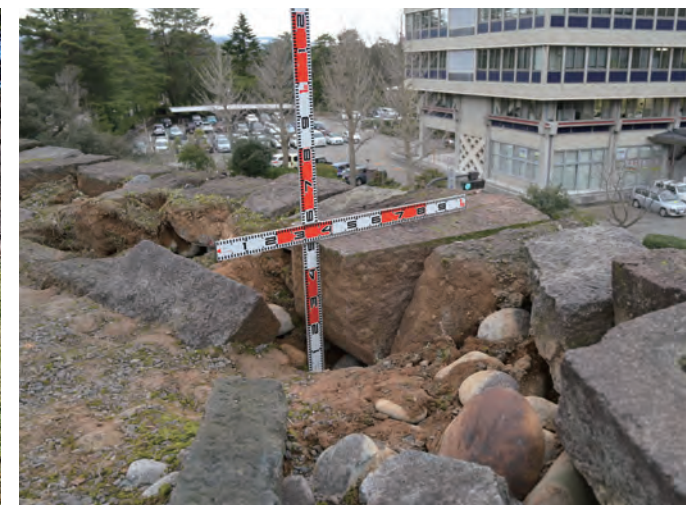
壁面の前倒れにより天端が上がり裏込めとの境に亀裂が生じた

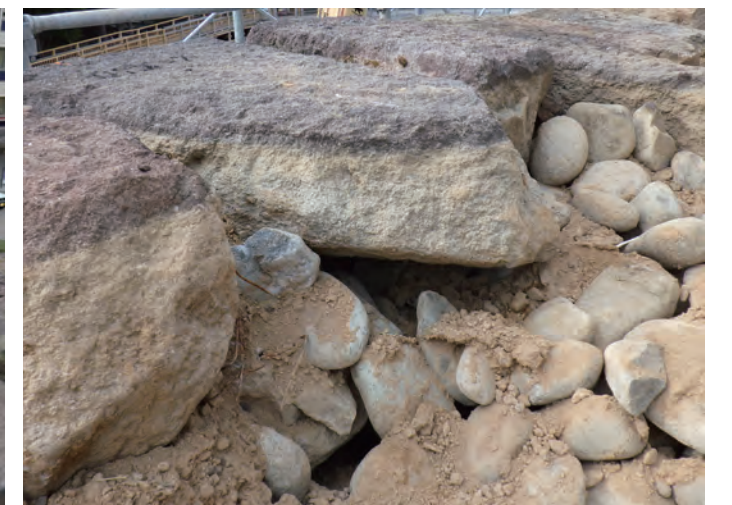
変形により築石周辺に詰められていた栗石との間に空隙が生じた

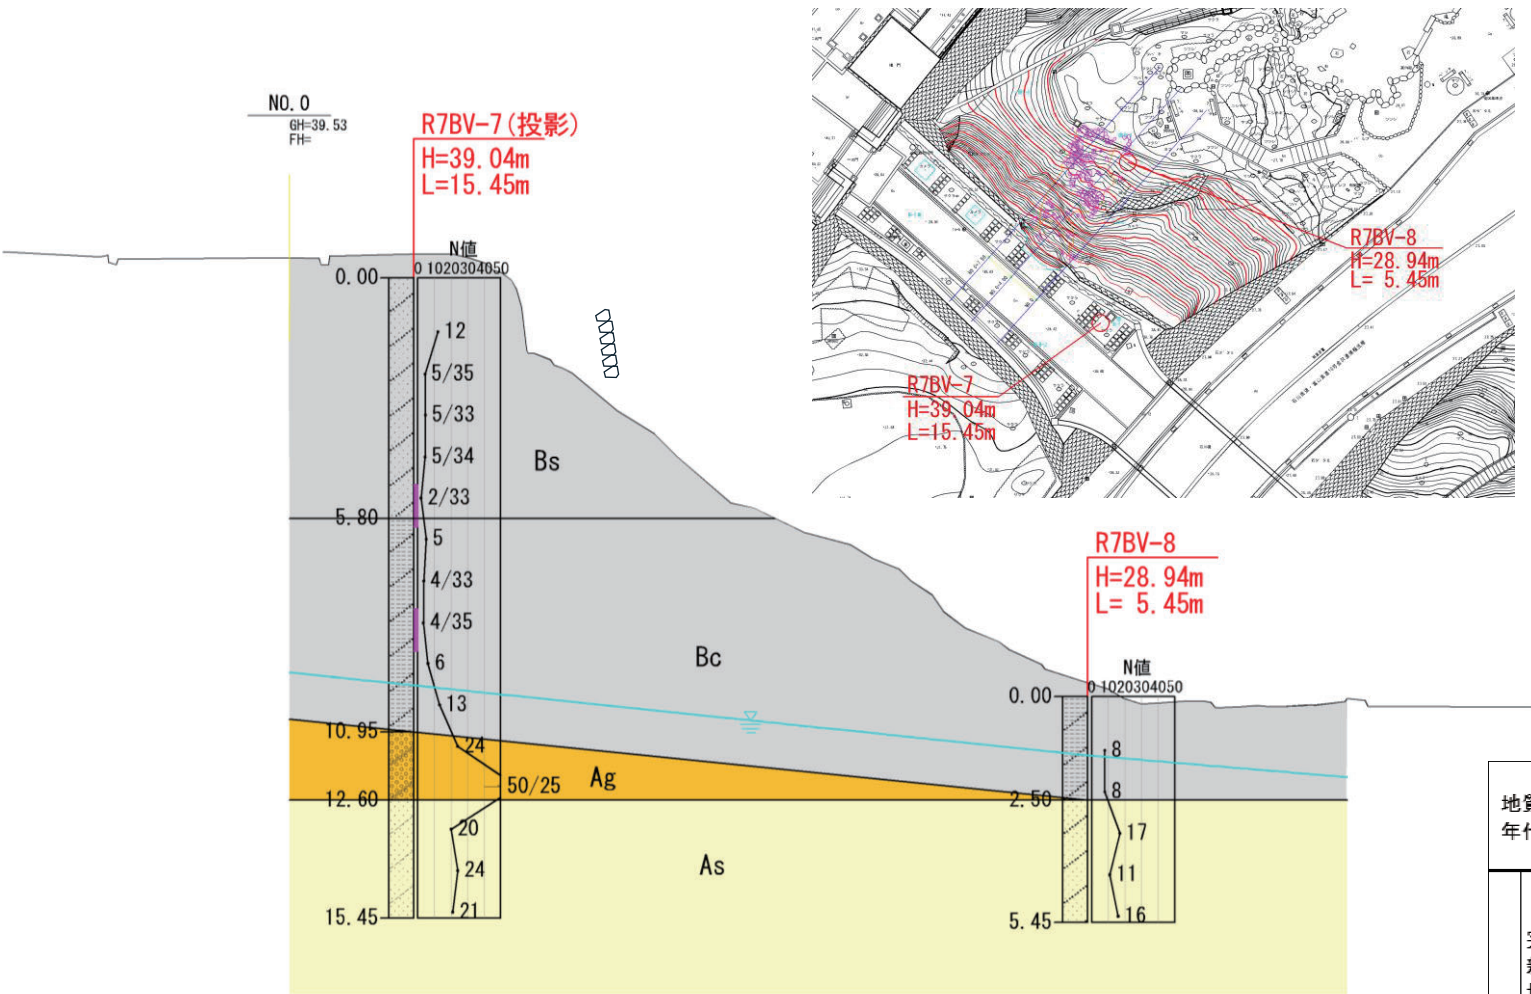
図：推定地質横断図(石川門前土橋石垣)

石川門前土橋石垣は、石垣下部に4層の地層が分布している。石垣直下には砂質土（Bs）及び粘性土（Bc）の盛土が分布しており、その下には沖積層（Ag、As）が分布している。石垣直下及び背面は盛土（砂質土）Bs 礫混じり砂で構成されており、単位体積重量 18.2kN/m<sup>3</sup>、粘着力 5 kN/m<sup>2</sup>、内部摩擦角 37° である。石垣背面の盛土は、軟質な盛土で構成されていると推定される。

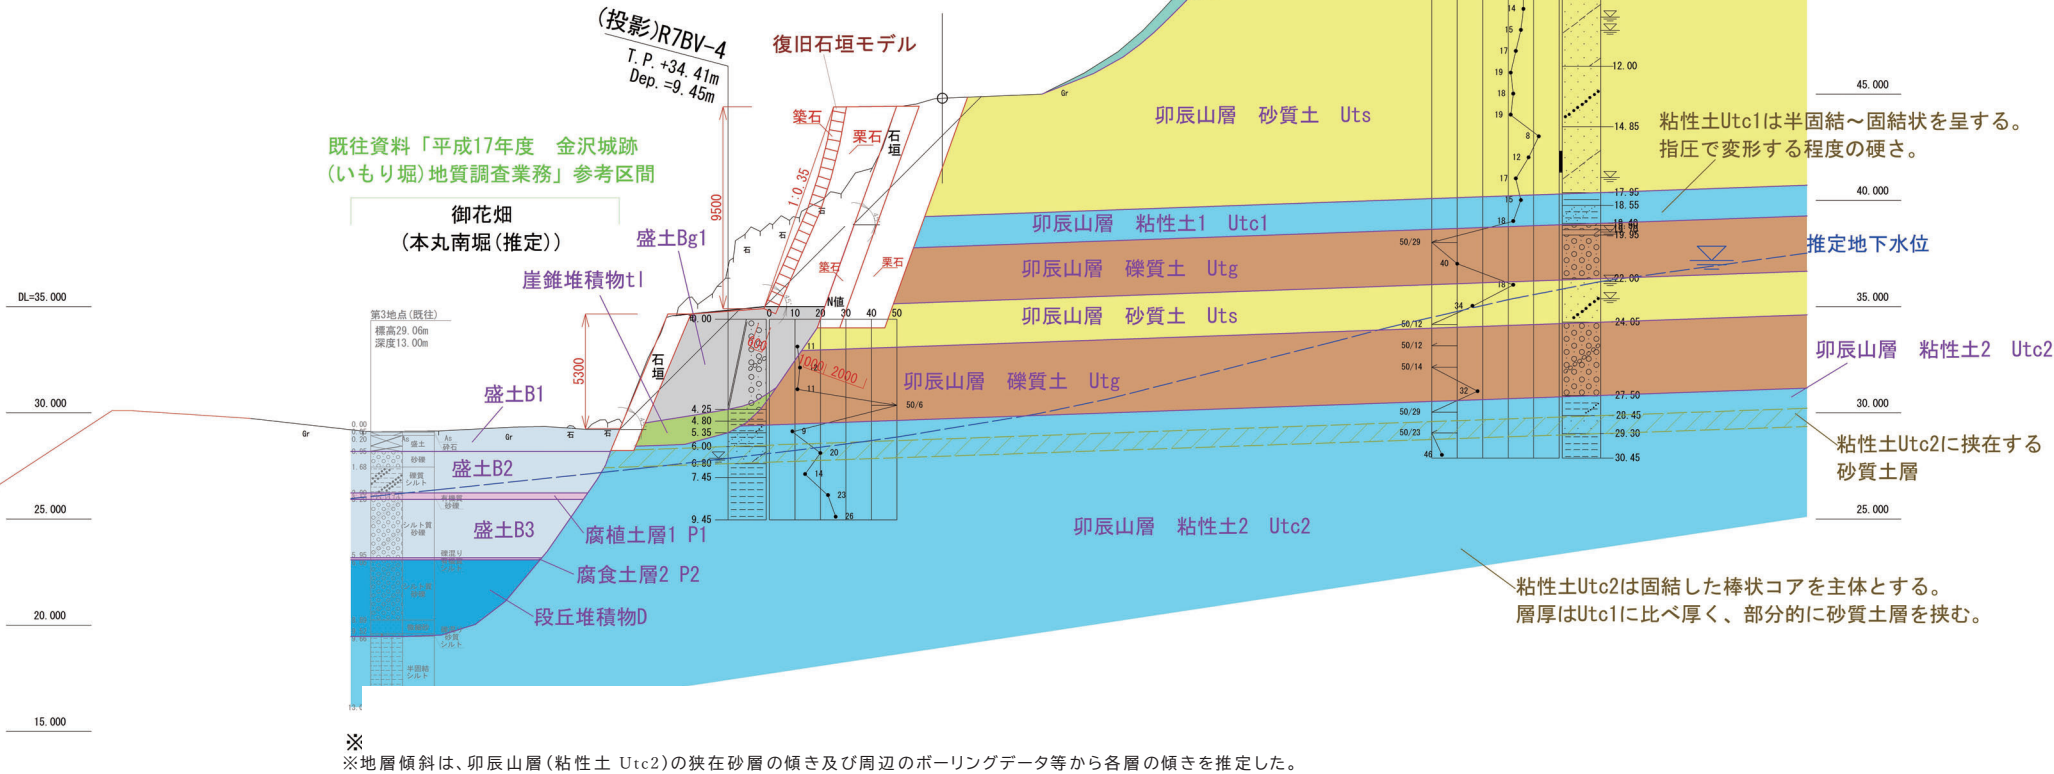
図：推定地質横断図 (本丸南石垣)

本丸南石垣は、石垣背後に別の石垣が控える状態となっている。その背後には基盤層である卯辰山層（Uts、Utg、Utc2）が分布している。石垣の基礎底面には、さらに下段の石垣の背後盛土（Bg1）が存在する。また、その下の支持層は、卯辰山層（Utc2）が石垣背後から連続して分布している。石垣直下の盛土 Bg1 は最大φ300mmの玉石が混在する玉石混じり砂礫、その下の卯辰山層 Utc2 は固結度が高い粘性土で構成されている。石垣直下 Bg1 は単位体積重量 18.3kN/m<sup>3</sup>、粘着力 40 kN/m<sup>2</sup>、内部摩擦角 8°、石垣背面の卯辰山層 Utc2 は単位体積重量 18.0kN/m<sup>3</sup>、粘着力 86 kN/m<sup>2</sup>、内部摩擦角 20°である。石垣背後の裏込め材以深には基盤層である良質な卯辰山層を支持層にしていると推定される。

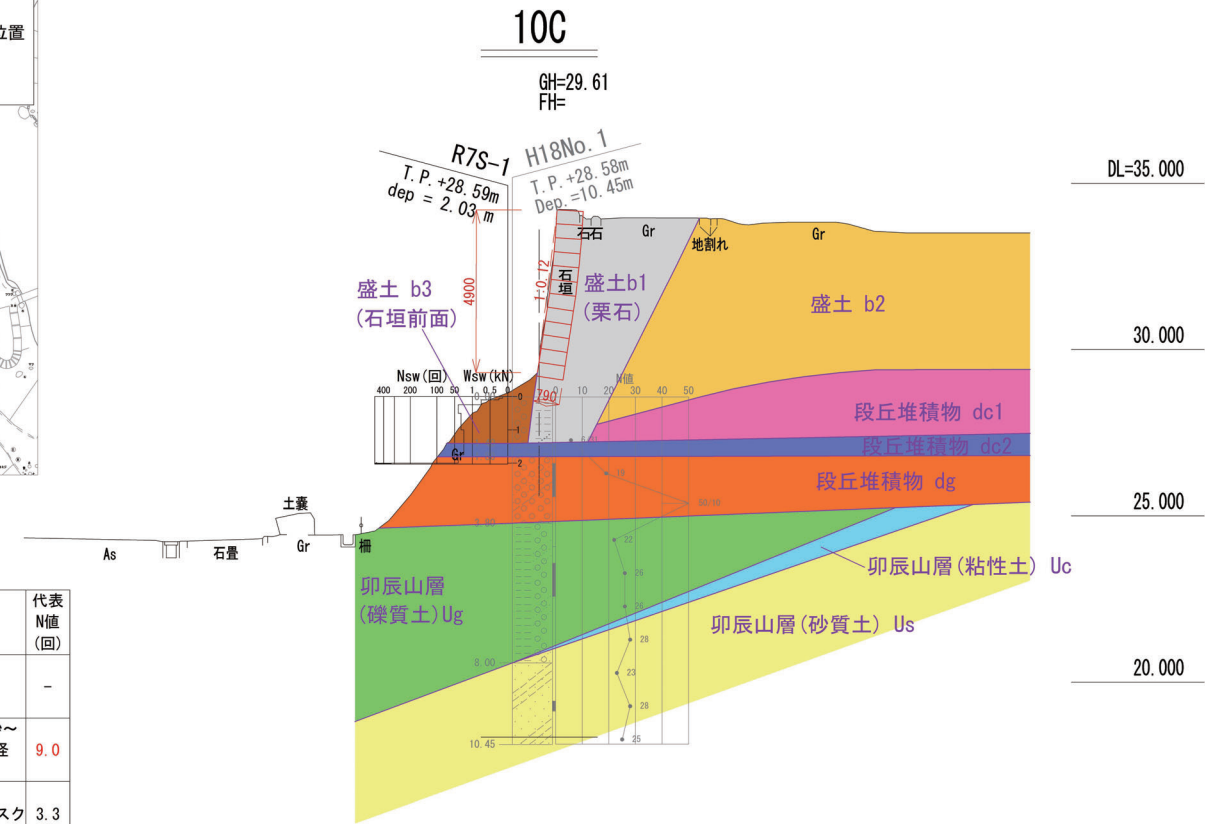
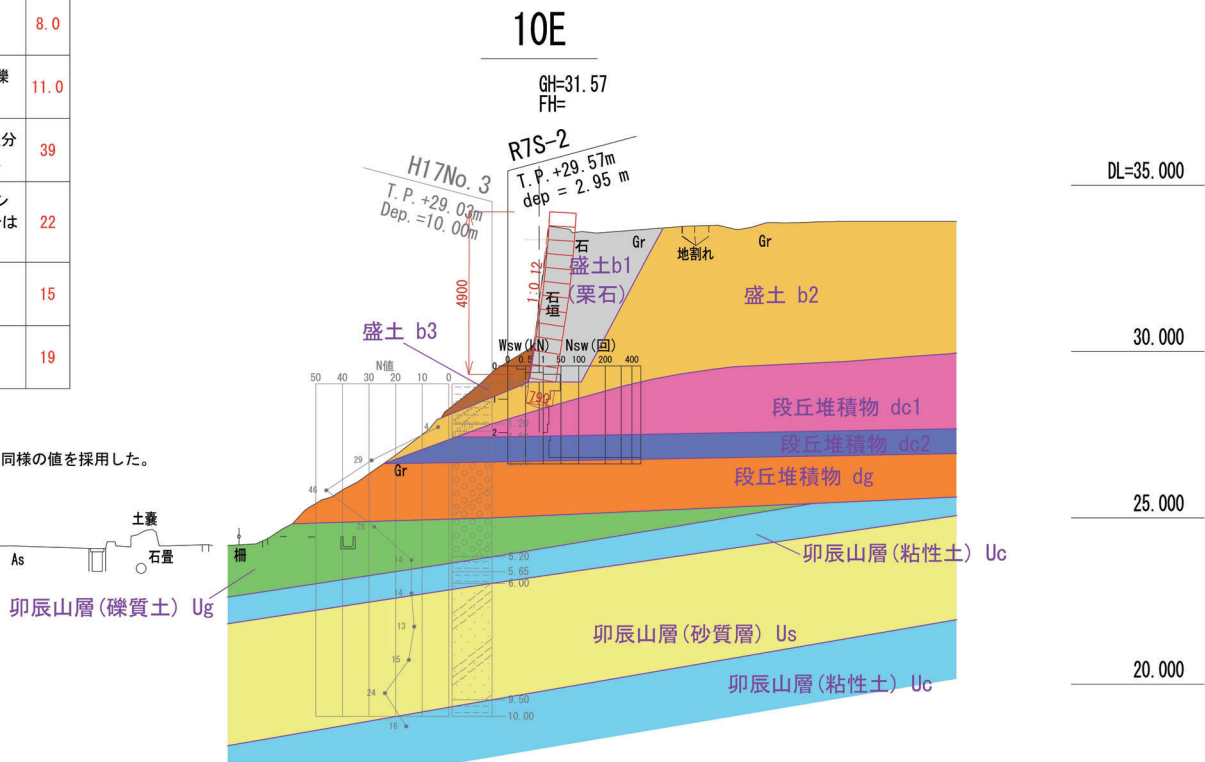
図：推定地質横断面図(玉泉院丸南西石垣)

平成 18 年の積直し時にボーリング調査を行っている。石垣前面および背面に盛土（b1、b2、b3）が施され、その下部には段丘堆積物（dc1、dc2、dg）が分布している。さらにその下には、基盤層である卯辰山層（Ug、Uc、Us）が分布している。また、段丘面端部に盛土を設ける形で構築されている。

石垣直下は段丘堆積物 dc2（シルト～礫質シルト）または盛土 b2（砂質シルト～シルト混じり砂質礫）、背面は盛土 b2 で構成されている。段丘堆積物 dc2 は単位体積重量 17.0kN/m<sup>3</sup>、粘着力 110 kN/m<sup>2</sup>、内部摩擦角 0°、盛土 b2 は単位体積重量 19.0kN/m<sup>3</sup>、粘着力 35 kN/m<sup>2</sup>、内部摩擦角 16° である。

段丘面端部に位置しているにもかかわらず、背後浅部に地山が現れず、広範囲にわたり軟質な盛土が厚く分布する地質であると推定される。

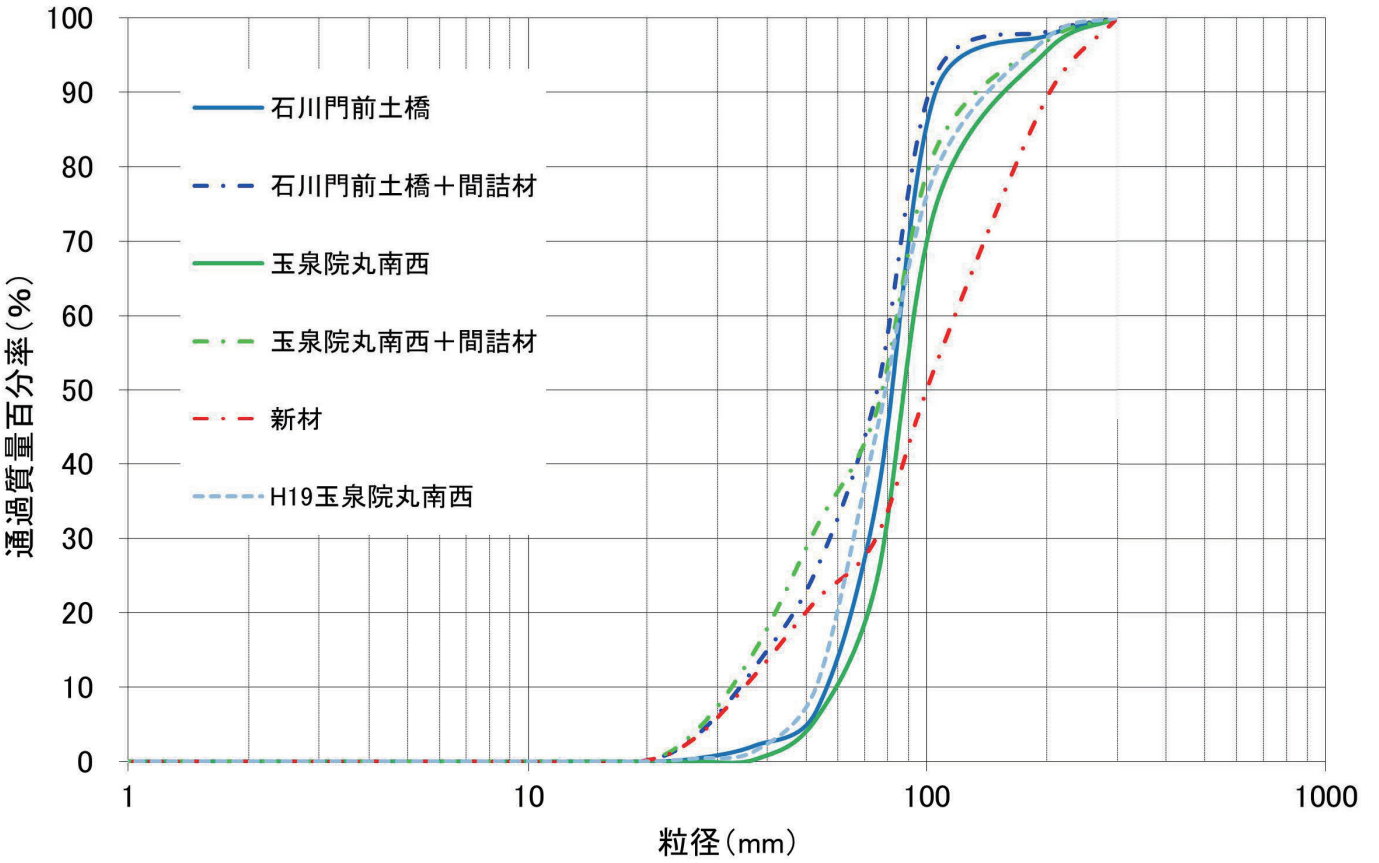
図：試験を実施した栗石の粒径加積曲線（H19 既往成果を含む）

- ・ 従前の裏込め材は、比較的均一な材料で、所定の強度が出なかった。
- ・ 粒径加積曲線から見ると、石川門前土橋石垣、玉泉院丸南西石垣の既存の栗石では、粒径が 100mm程度の栗石の割合が多い。
- ・ 粒径を、大中小バランスよく配合し、手詰めによりしっかりと充填した試験結果では、良好な強度が確保できる。

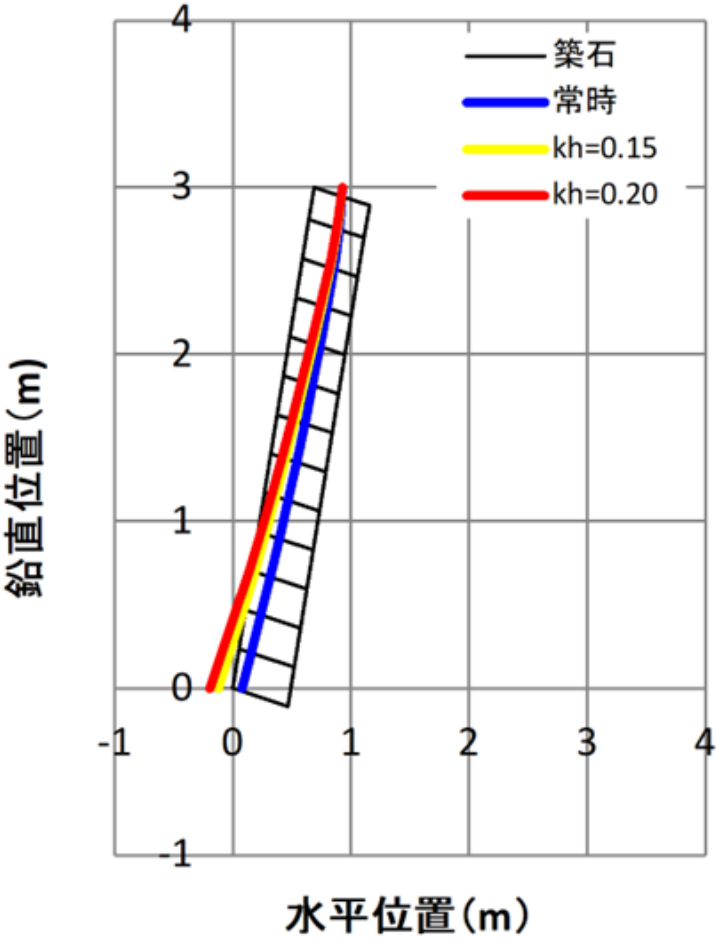
図：累積示力線法 評価結果(勾配 1:0.23)

石垣勾配については、崩落箇所の地震前の勾配が不明なため、地震後に計測した隣接する勾配を設定。累積示力線法の結果は、中地震及び大地震で NG となった。

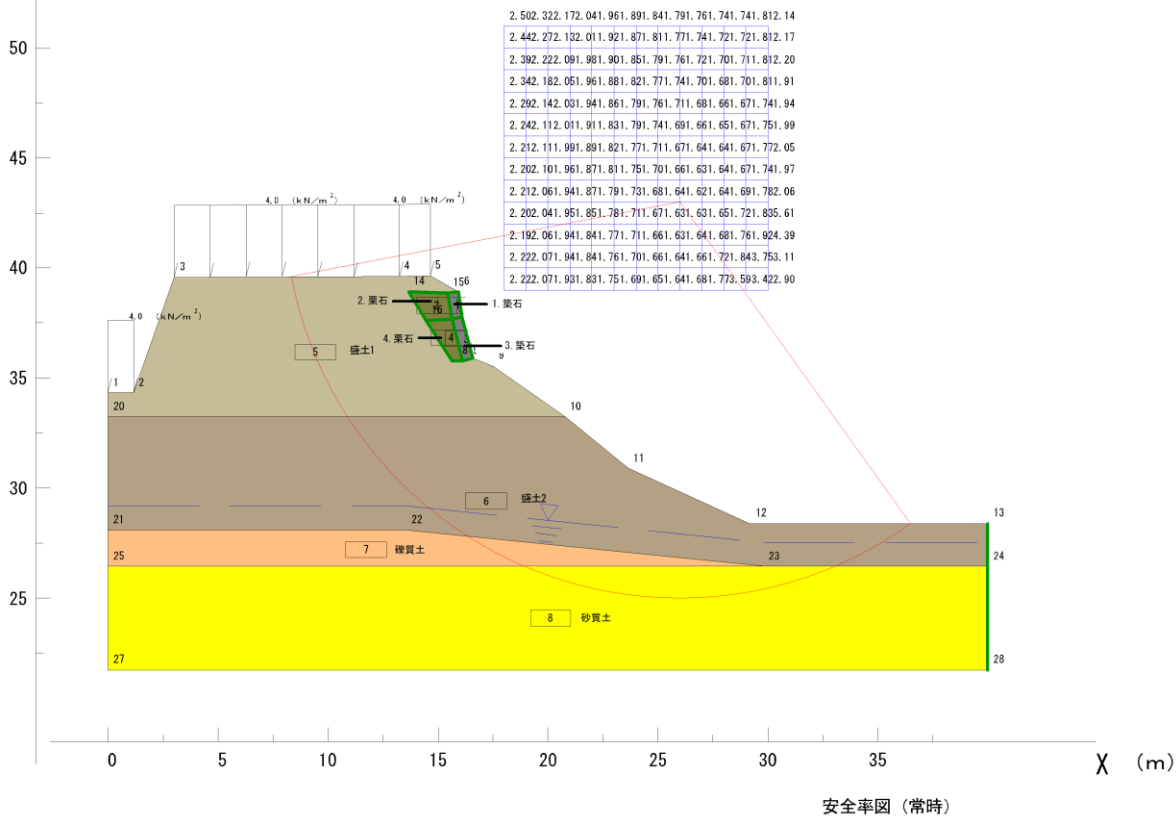
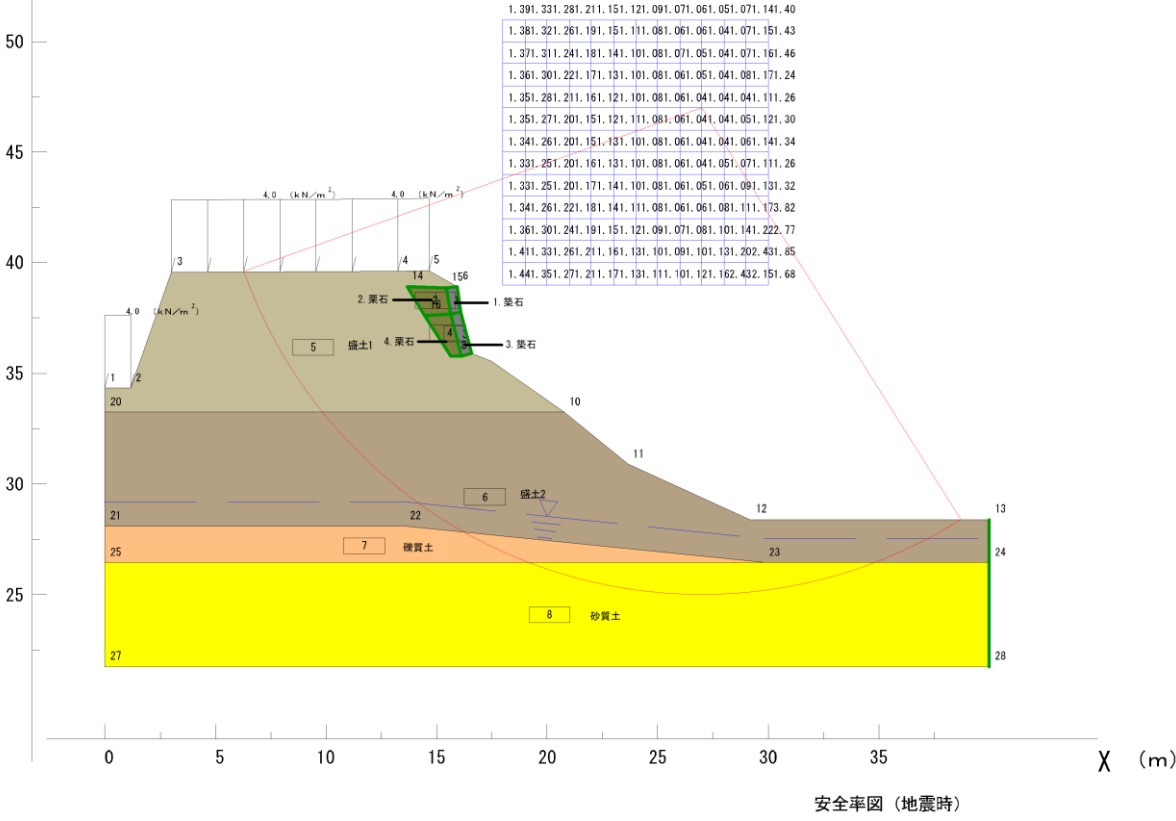
図：円弧すべり解析の結果（石川門前土橋石垣）

評価の結果は、常時、地震時ともに、既存の条件で安全率が満足することが確認された。

【常時】  
最小安全率 F<sub>s</sub> MIN = 1.628 (≥1.500) OK

【地震時】  
最小安全率 F<sub>s</sub> MIN = 1.041 (≥1.000) OK

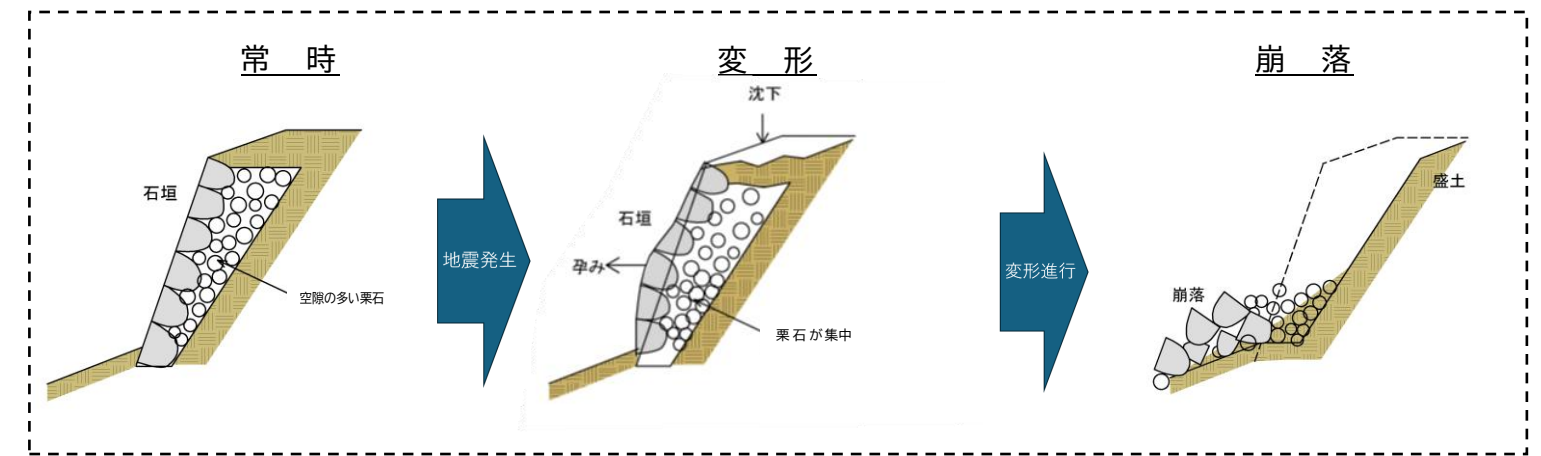
図：石垣の変状発生イメージ

- ・埋蔵文化財調査から、栗石間の空隙が多い状態が判明しており、今回の地震による横振動で、栗石の沈下を招き、石垣中段付近に栗石が集中し、石垣中段部の崩落に繋がったと考えられる。
- ・背面の栗石の粘着力、内部摩擦角の値は、所定の強度を満たしていない状態であったと考えられる。

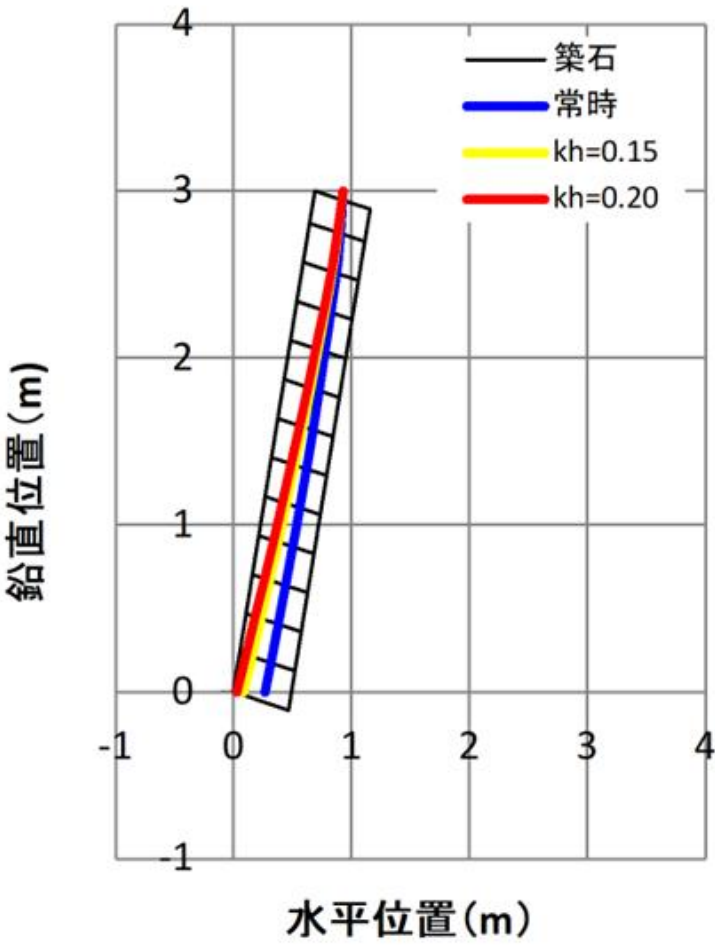
図：累積示力線法(勾配 1:0.23)

以下の復旧断面を、累積示力線法で安定計算の結果、大地震でも OK となる。

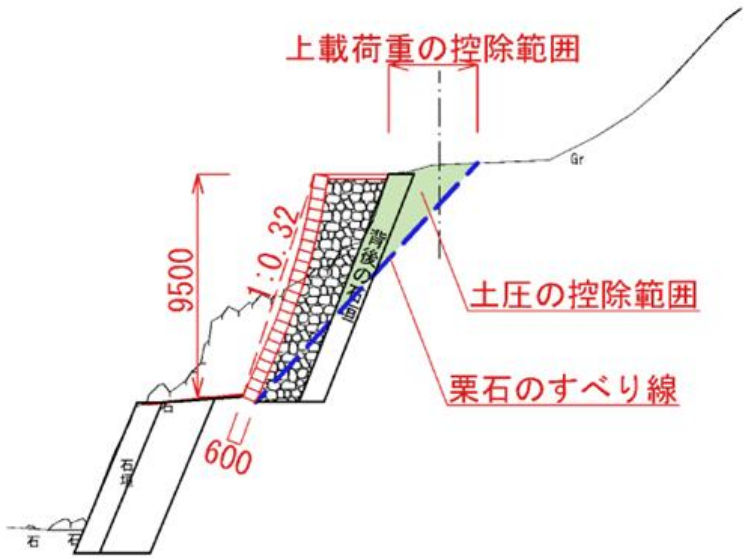
図：荷重・土圧控除の考え方

累積示力線法の結果は、中地震及び大地震で NG となった。なお、背後に別の石垣が控えている状態であることから、その石垣が受け持つ土圧及び上載荷重を控除している。
