# 1. 令和7年度の作業実績

## 2. 石材の回収・解体を完了した石垣の調査結果

3. 石垣復旧設計（案）

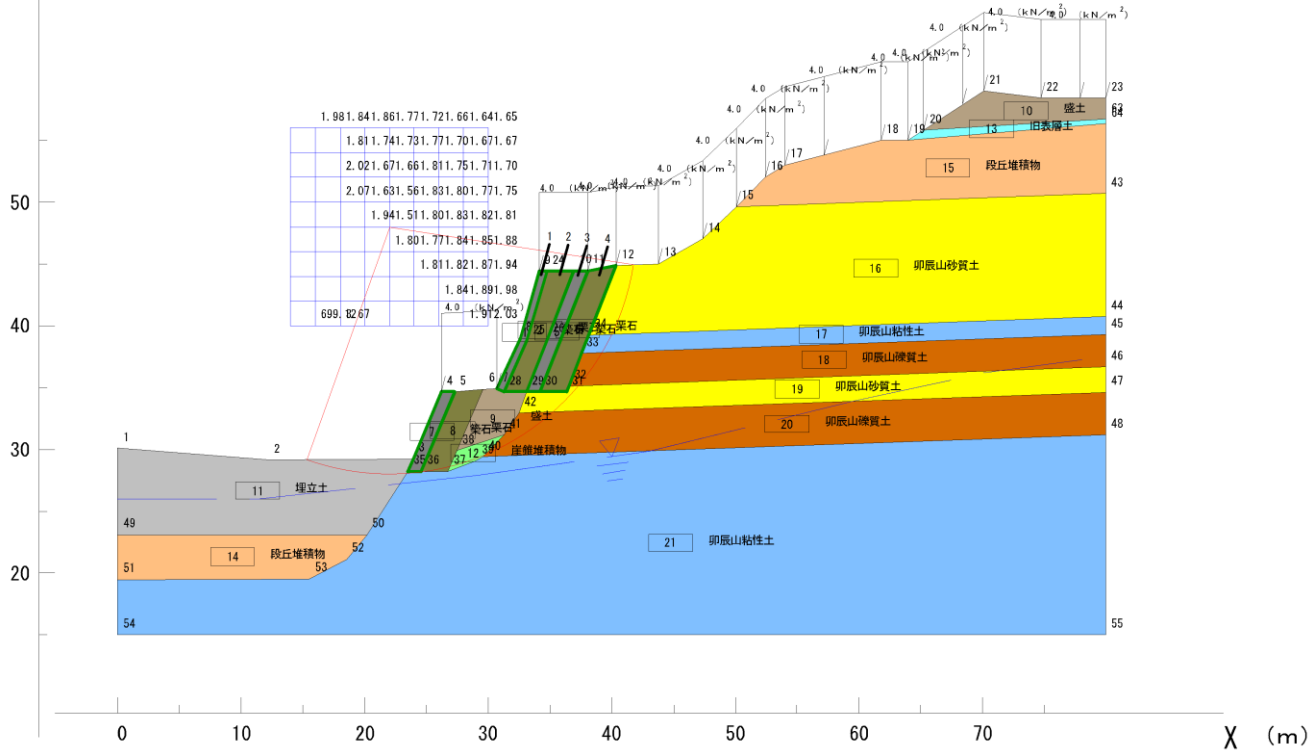
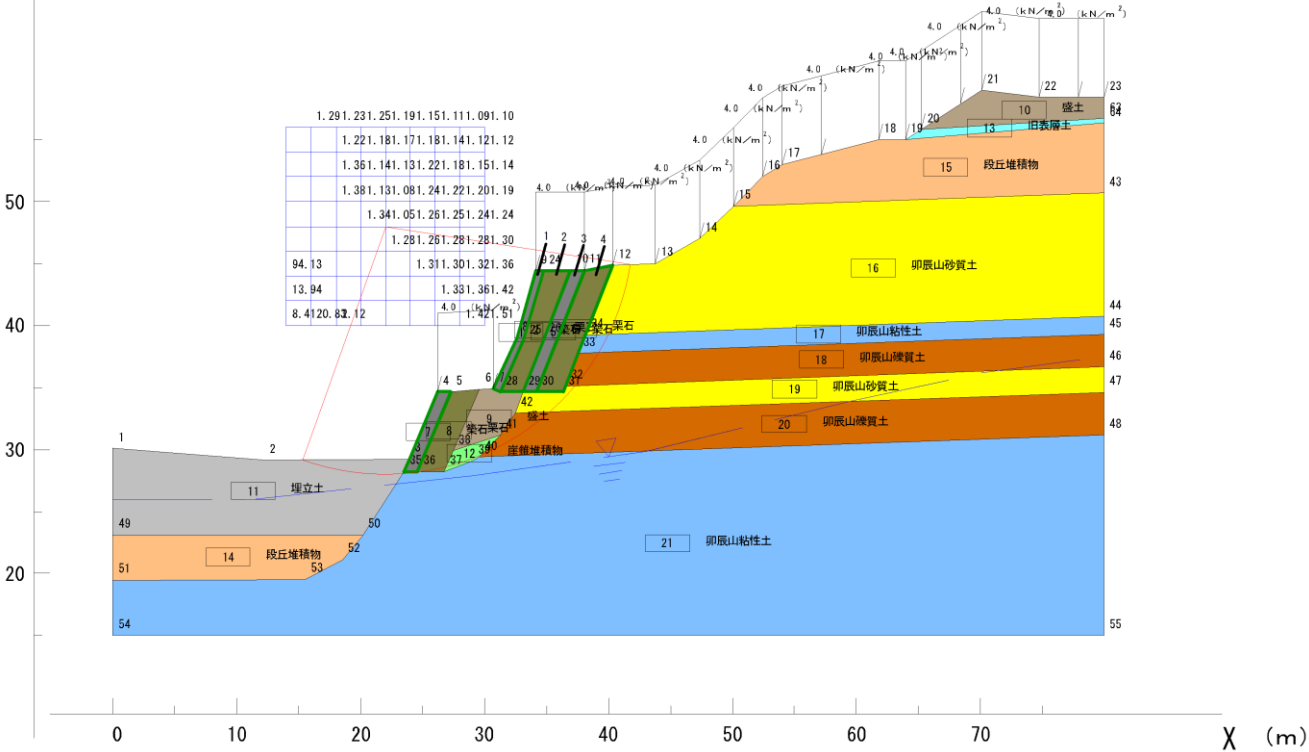
図：円弧すべり解析の結果（本丸南石垣）

評価の結果は、常時、地震時ともに、既存の条件で安全率が満足することが確認された。

最小安全率 F<sub>s</sub> MIN = 1.510 (≧1.500) OK

最小安全率 F<sub>s</sub> MIN = 1.057 (≧1.000) OK

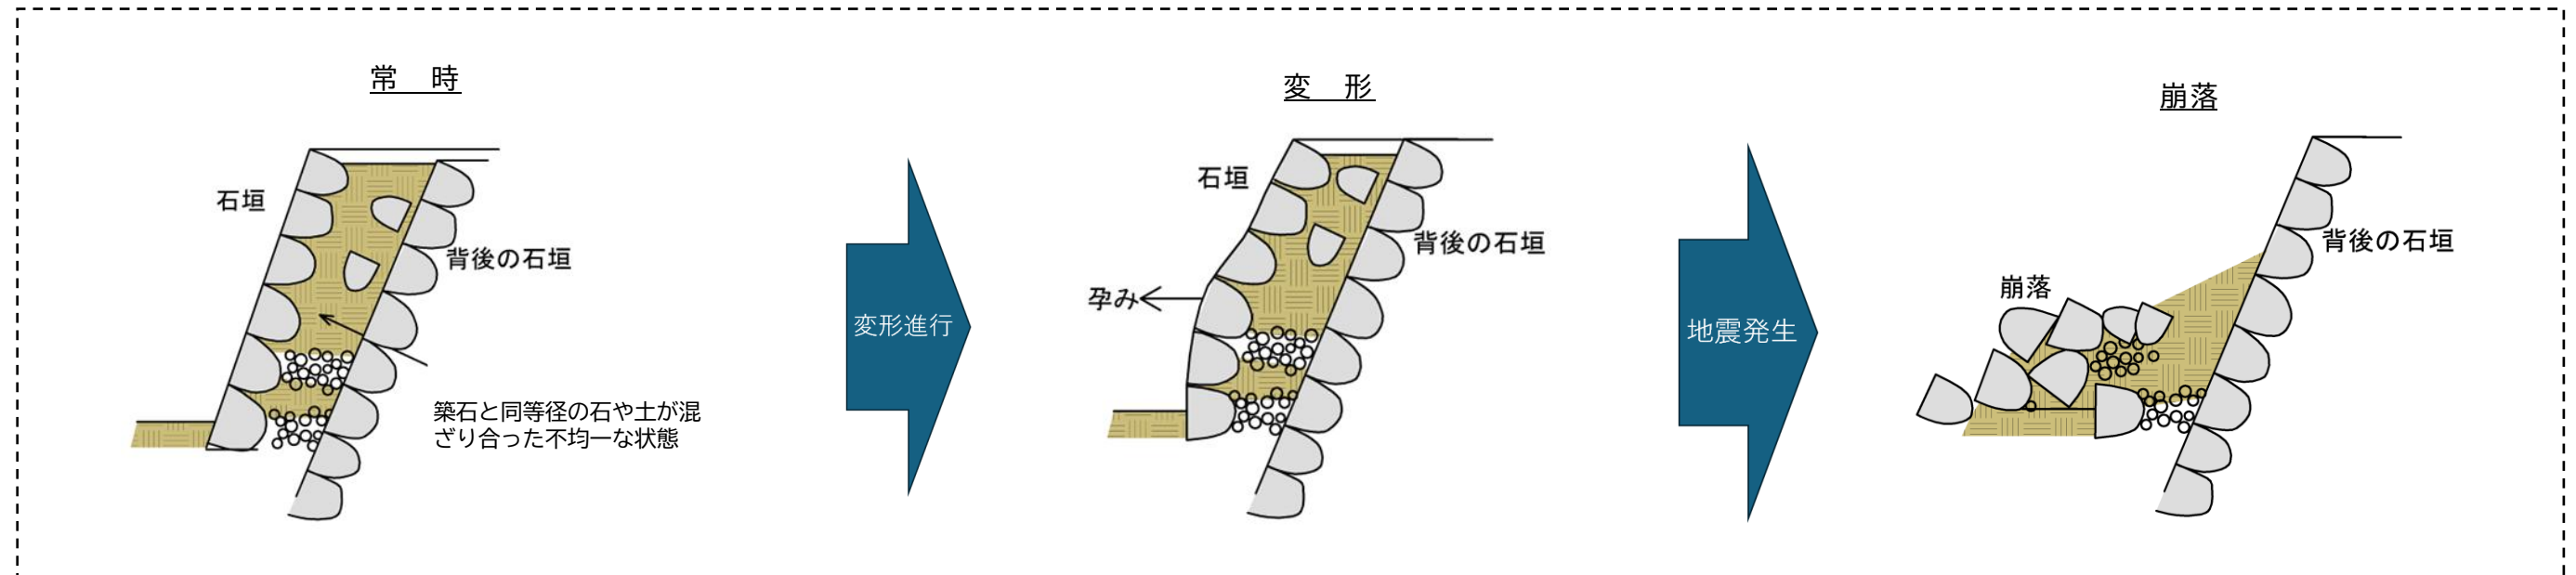
図：石垣の変状発生イメージ

- ・今回崩落した石垣面とその背後の石垣との間には、築石と同等径の石や土が混ざり合った不均一な状態であったことから、既に孕み出しの要因となっており、今回の地震に伴う横振動により、崩落に至った。
- ・背面の栗石の粘着力、内部摩擦角の値は、所定の強度を満たしていない状態であったと考えられる。

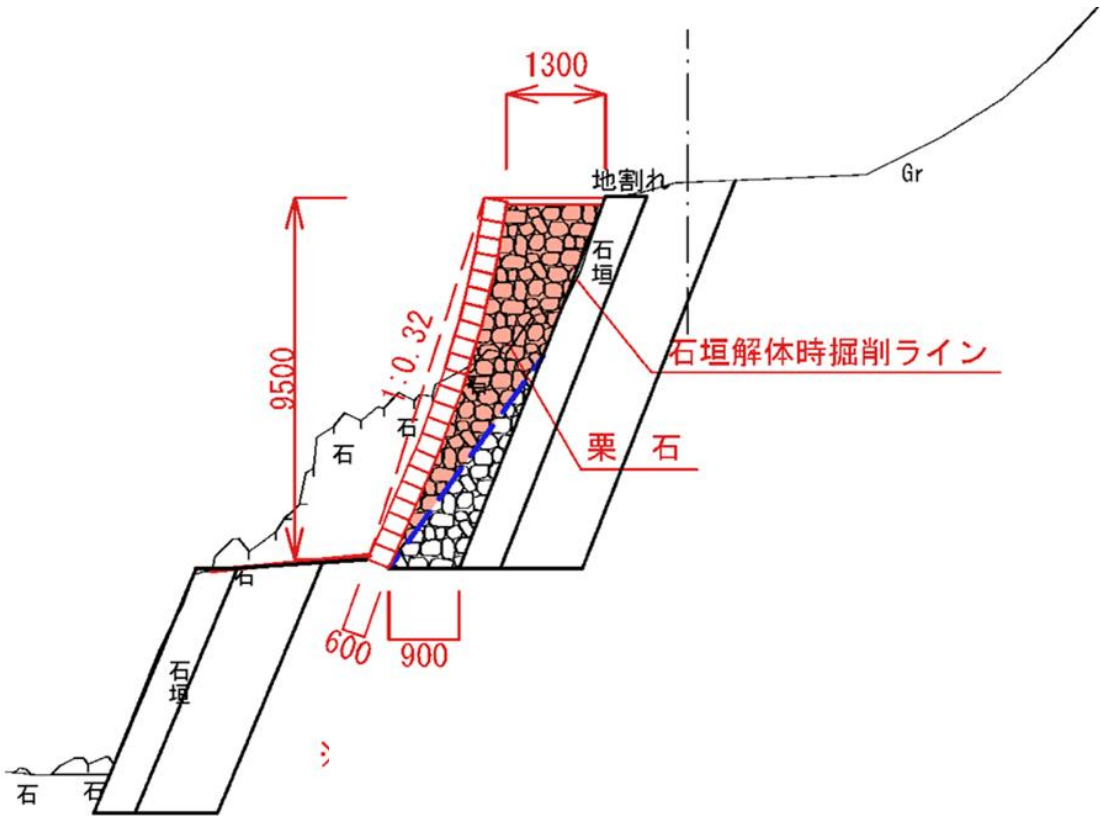
図：石垣復旧断面

— — — — —：累積示力線法の裏込め材のすべり勾配  
■：すべり勾配内の栗石の範囲

- ・石垣勾配は、遺構断面をもとに1:0.32に設定し、反りを設ける。
- ・崩落した栗石だけでは、量が不足するため、新規材（粒度調整したもの）を補充して施工する。

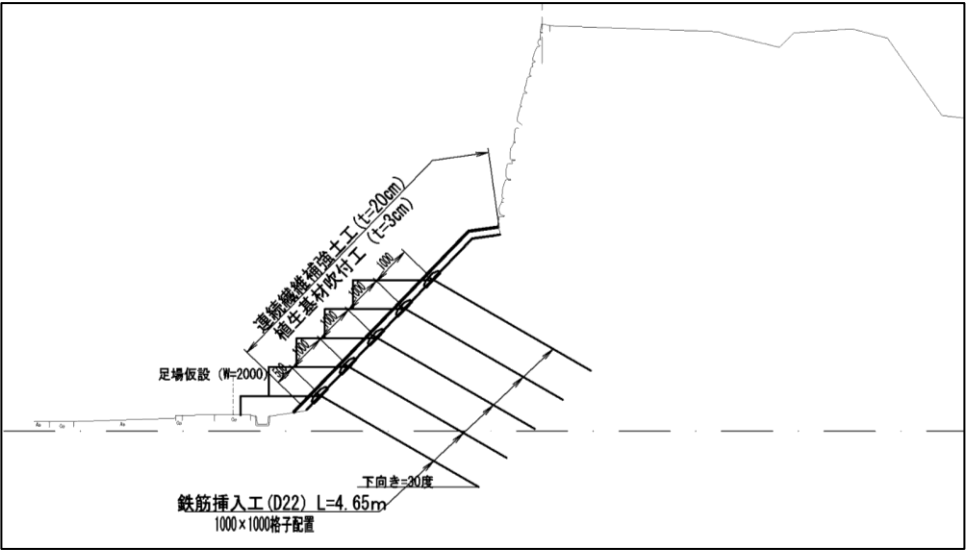
図：鉄筋挿入工及び連続繊維補強土工標準断面図(H19 修復時)

平成 19 年度の修築時においては、石垣基礎の支持力対策として、鉄筋挿入工及び連続繊維補強土工が採用されており、円弧すべり解析によって安定性評価を行っている。

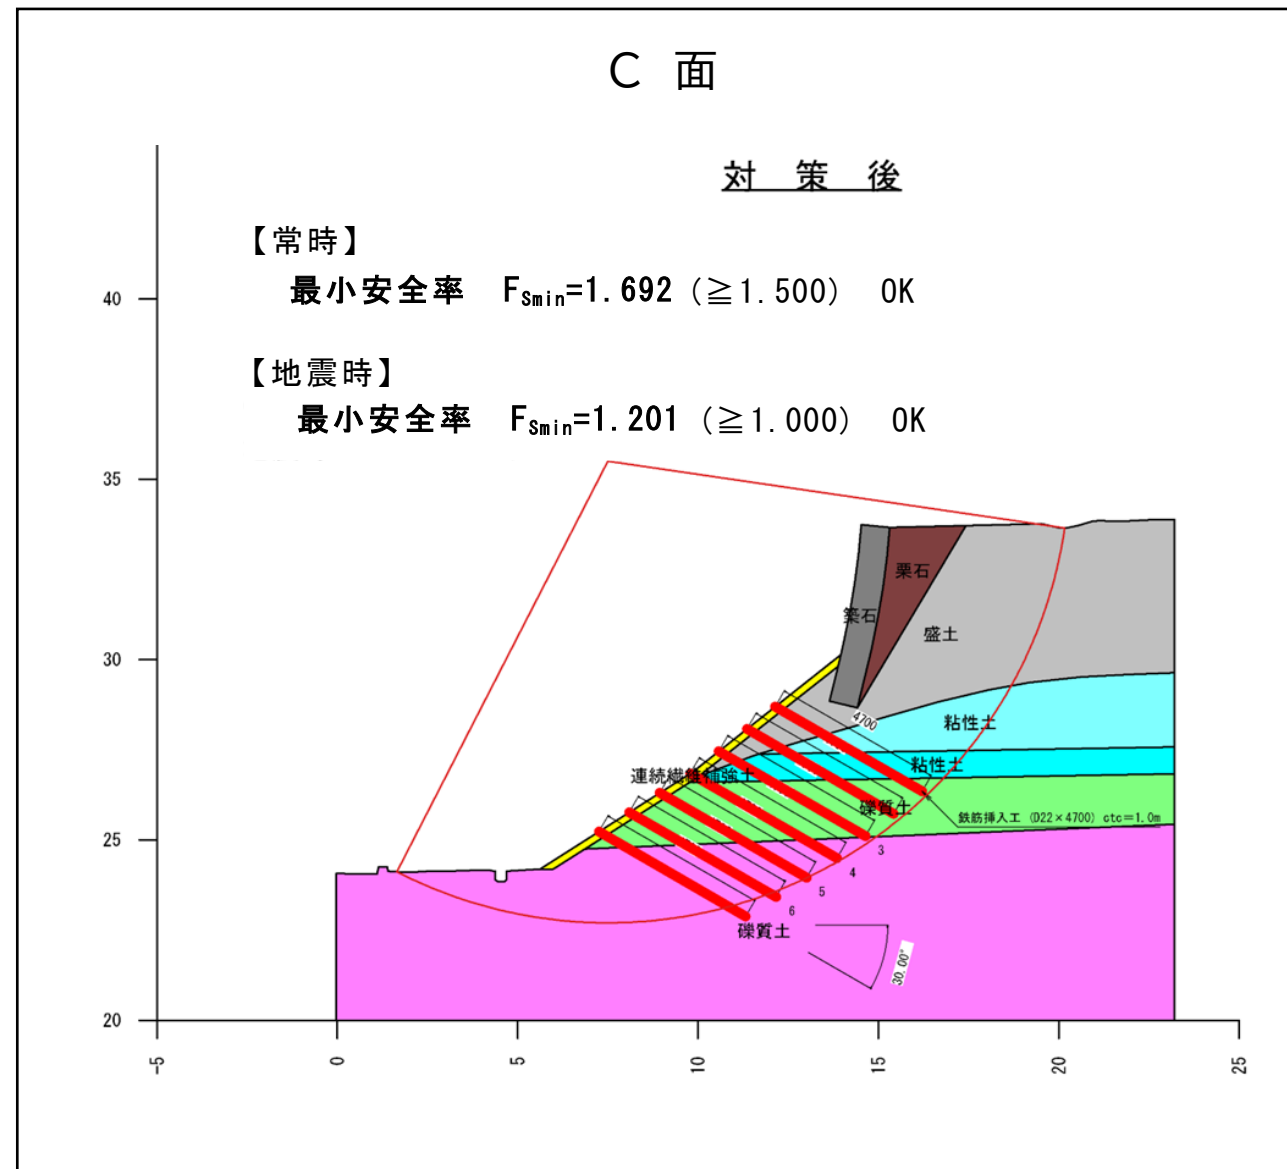
図：円弧すべり解析の結果(玉泉院丸南西石垣 C 面)

評価の結果は、C 面、D 面ともに、常時及び地震時で、既存の鉄筋挿入工で安全率が満足することが確認された。

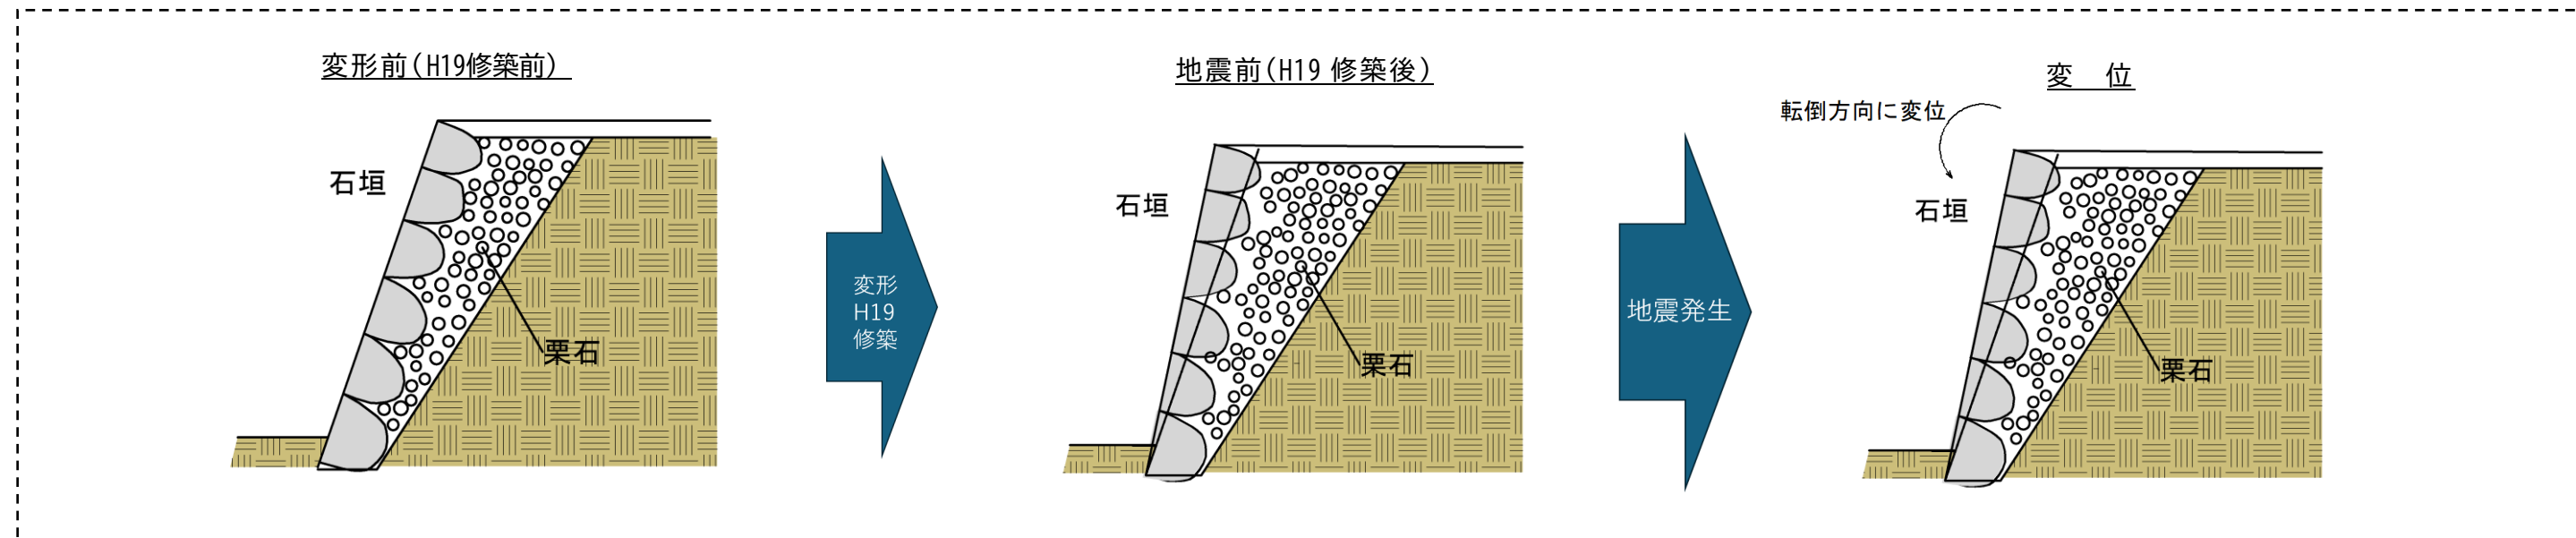
図：石垣の変状発生イメージ

- ・平成19年に修築した石垣勾配が、一部未解体部分に合わせるため1:0.12の急勾配であった。今回の地震に伴う横振動に対して、石垣が支えきれずに変形を起こした。

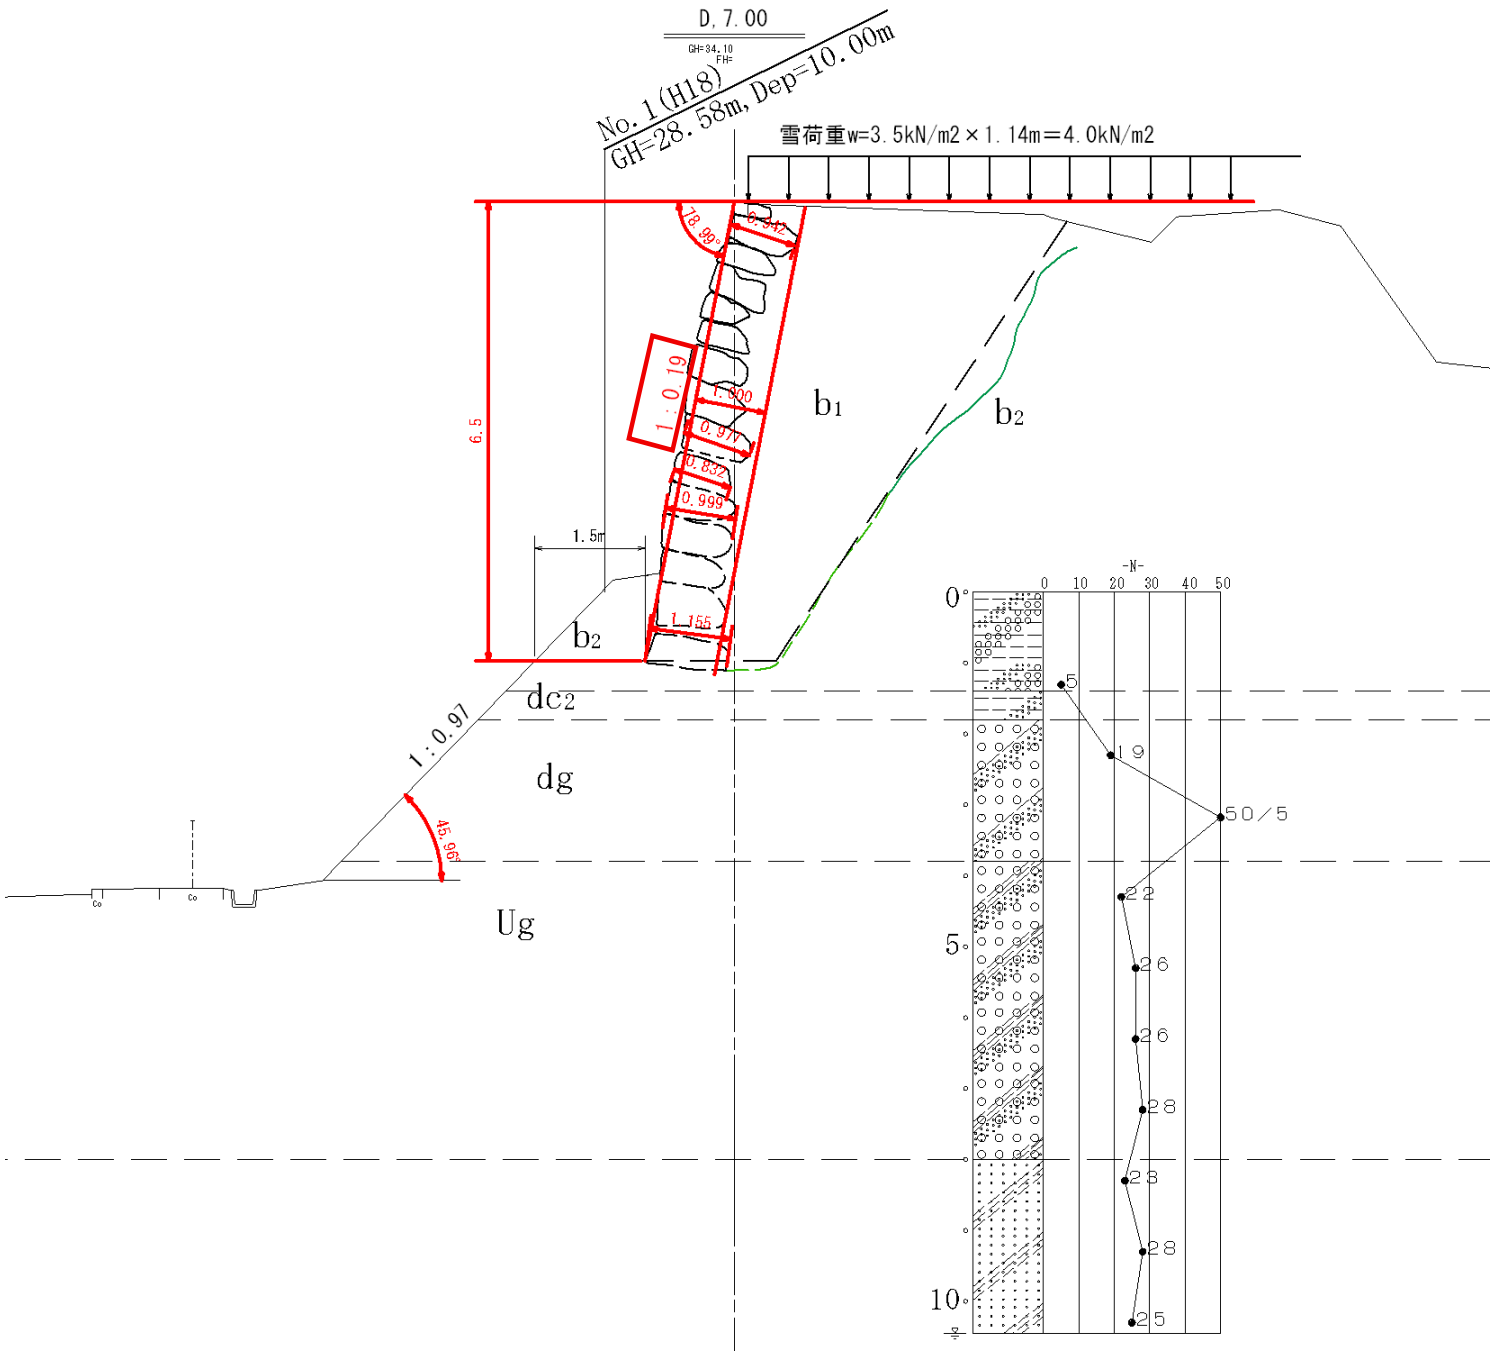
図：平成19年修築時の安定解析モデル

平成 19 年度の解体修築では、設計勾配である1:0.19 よりも急な勾配(1:0.12)で修築したが、今回は 1:0.19 で復旧する。
