## 金沢城公園

# 玉泉院丸庭園

# 玉泉院丸庭園案内図

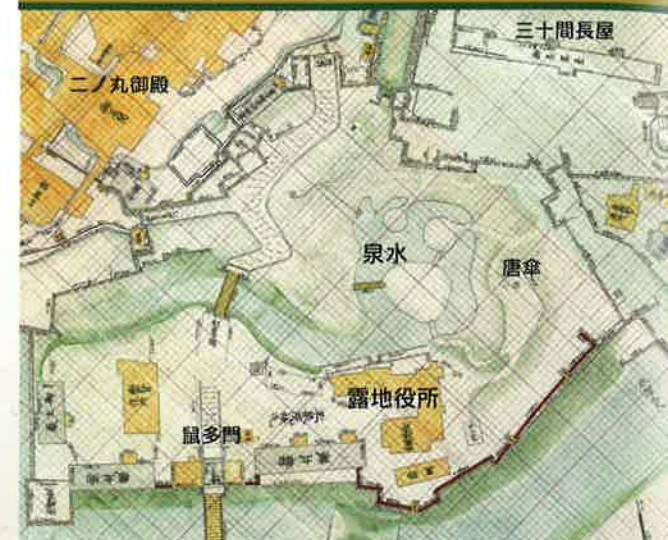
## 江戸時代末期の玉泉院丸

嘉永3年(1850)「御城分間御絵図」(公財)前田育徳会蔵

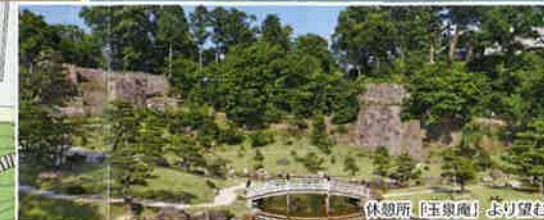
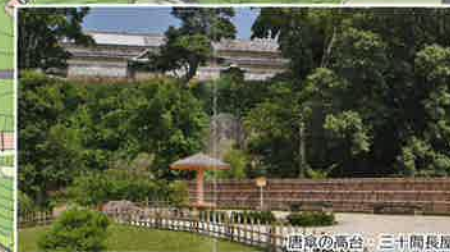
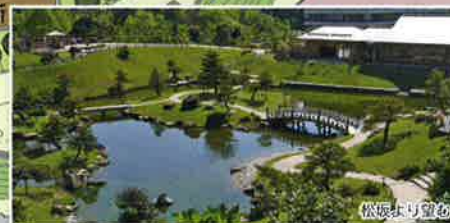
面積 約 1ha (庭園主要部 0.7ha)  
池整備 中島 3箇所、池底・玉砂利敷  
(水面面積約1400㎡、平均水深0.6m)  
滝整備 4段の段落ちの滝を発掘調査に基づき再現  
(高低差約 7m)  
水源 ①もり冠から池内に揚水 (最大1t/分)  
護岸 木根護岸 (戸室石、能登産山岡岩)、  
石積護岸、石積護岸、州浜

木橋 ● 橋長9.3m、幅員2.4m (能登びば材)  
石橋 ● 橋長5.0m、幅員1.15m 平橋 - 反橋 (戸室石)  
土橋 ● 橋長5.0m、5.5m、幅員1.2m (構造・木材、土系舗装)  
景石 ● 福清石、戸室石など19石を絵図に基づき配置  
植栽 ● 赤松・黒松(内庫座) 29本、しだれ桜・モジなど  
唐傘 ● 高さ2.4m、傘径2.7m (構造・木材、屋根・柿葺き)  
舟小舟 ● 高さ2.5m (構造・能登びば材、屋根・杉皮葺き)  
玉泉殿 ● 建築面積226㎡ (木造平屋建、屋根・柿葺き)

石垣の上部に滝を組み込んだ特別な石垣です。滝口には黒色の坪野石でV字形の石樋をしつらえ、落水の背後には色紙形(方形)の石材に加えて短冊形(縦長方形)の戸室石を段違いに配しています。城郭石垣の技術と庭園としての意匠とが見事に融合した金沢城ならではの傑作とされています。

庭園は、城内に引かれた辰巳用水を水源とする池泉回遊式の大名庭園で、池底から周囲の石垣最上段までの高低差が22mもある立体的な造形でした。滝と一体となった色紙紙冊積石垣などの、意匠性の高い石垣群を庭の構成要素とする、他に類を見ない独創的な庭園であったと考えられています。
