# 金沢城公園 玉泉院丸庭園

# 金沢城公園 玉泉院丸庭園案内図

## 庭園の整備

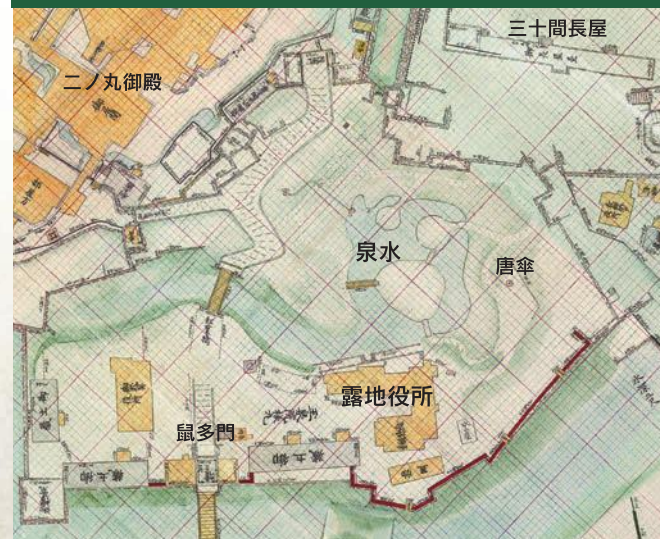
## 江戸時代末期の玉泉院丸

嘉永3年(1850)「御城分間御絵図」(公財)前田育徳会蔵
